Spolien und Hausteine der **BURG GÖSTING**

Band 94

Spolien und Hausteine der Burg Gösting

Die kunsthistorische Auswertung der Spolien mit Vergleichsbeispielen und Datierungsvorschlägen bildet den ersten Teil. Danach wird versucht, einen kurzen Überblick über die noch im Mauerverband der Burgruine befindlichen Hausteine und Spolien zu geben. Im Katalogteil werden relevante Daten, sämtliche Oberflächengestaltungen und Bearbeitungsspuren der Spolien beschrieben. Den Abschluss bildet der Plan- und Bildteil, in dem alle Oberflächen chronologisch fotodokumentiert zu finden sind.

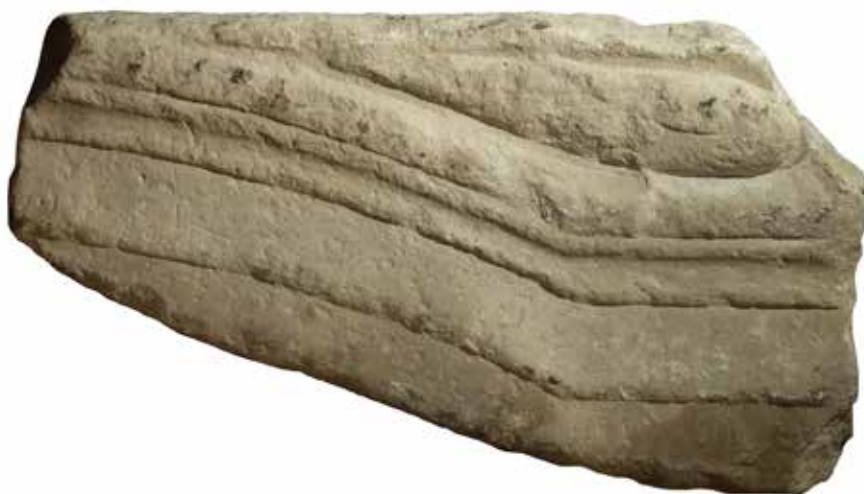
Abb. 3: Gebälkfragment Kat.Nr. 01

Die Vorderseite der Spolie zeigt einen zweifaszigen Architrav mit einer bis zum Stich führenden Archivolte. Die Faszien verbreitern sich jalousieartig nach unten. Die Spandrilie ist mit einem Vogelmotiv besetzt, dessen Kopf samt der rechten oberen Ecke des Steins nicht mehr erhalten ist. Das Schwanzgefieder des Vogels folgt der Archivolte. Der Kopf des Vogels ist durch die Fehlstelle nicht mehr erhalten.

Die Oberseite (siehe Plan-Bildteil Kat.Nr. 01 D) zeigt eine grob bearbeitete Oberfläche sowie Reste eines schrägen Klammerlochs. Das Klammerloch beinhaltete einst eine Eisenklammer, die eine stabile Dreiecksverbindung mit dem seitlichen Architrav herstellte. Die Anschlussfläche für den seitlichen Architrav ist als stumpfer Stoß ausgearbeitet, weshalb die Faszien ums Eck geführt sind.

Die Unterseite zeigt im Eckbereich ein tiefes Dübelloch, sowie eine eben zugerichtete Fläche, die auf dem nicht mehr erhaltenen Kapitell auflag. Rankender Efeu besetzt die Soffitte des Architravs (siehe Kat.Nr. 01 U). Die herzförmigen Blätter des Reliefs sind mit verlaufendem Stiel „teigig“ ausgearbeitet und stehen in stilistischer Verbindung mit dem Friesfragment Kat.Nr. 02.

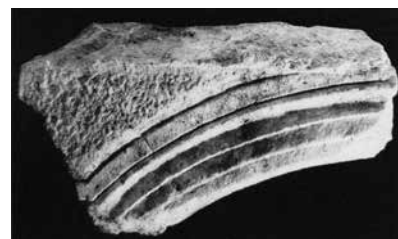
Abb. 4: Stift St. Peter, Salzburg Stadt,
Deckenfragment eines
Baldachingrabmals

Einige Kalkmörtelreste in den Relieftiefen geben Aufschluss über die sekundäre Verwendung als Spolie im mittelalterlichen Bauverband der Burg. Vergleichbar ist ein Deckenfragment eines Baldachingrabmals mit Archivolte in Salzburg (siehe Abb. 4). Dabei handelt es sich um ein linkes Stück eines syrischen Architravs in entsprechender Proportion (zweifasziger Architrav, Karnies mit schmalem Band).²⁰

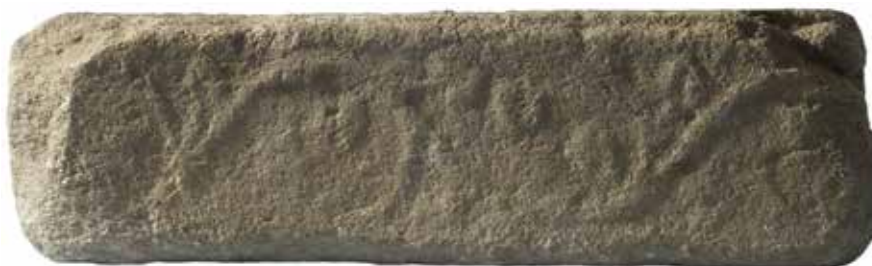
Abb. 5: Friesfragment Kat.Nr. 02

Ursprünglich handelt es sich bei dem sekundär zu einem romani-schen Fenstergewände umgearbeiteten Architekturfragment um einen Fries, der gemeinsam mit einem postulierten Geison (Kranz-gesims) den oberen Abschluss des Sockels eines Grabmals bildete. Da der quaderförmig bearbeitete Stein nur an seiner Stirnseite den Fries zeigt und keine rahmende Architekturgliederung an dem Stein erkennbar ist, kann man mit einem einst waagrechten Einbau des Objektes rechnen, im Gegensatz zu der Verwendung dieses Ranken-motives auch als senkrechte Lisene.

Das antike Relief ist nur noch im Streiflicht erkennbar, da die Oberfläche stark berieben bzw. verschliffen ist. Diese Reduktion der Oberfläche könnte von einem längeren Ausgesetztsein der Spolie in einem Fließgewässer herrühren. Die Ausformung der herzförmigen Efeublätter entspricht stilistisch denen der Soffitte des Architravs Kat.Nr. 01. Symbolisch steht der Efeu für einen immergrünen „Lebensbaum“.

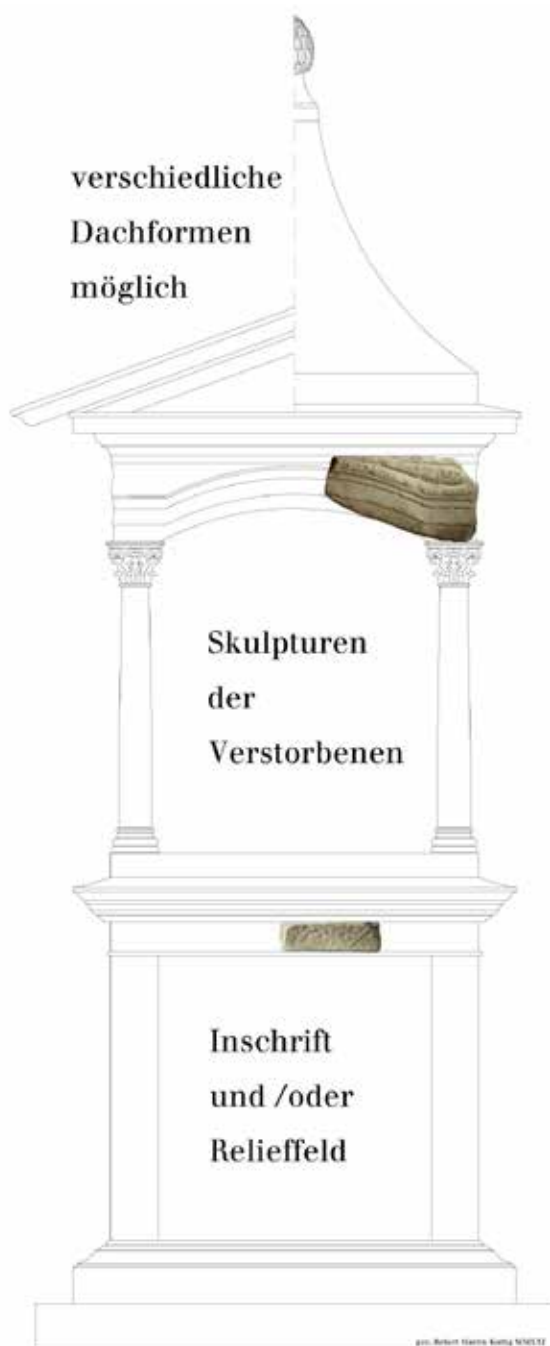
Abb. 8: Grabmal, Rekonstruktionsversuch mit Gebälkfragment Kat.Nr. 01 und Friesfragment Kat.Nr. 02

Bei dem ursprünglichen Monument handelt es sich um ein Grabdenkmal, das höchstwahrscheinlich zweigeschossig angelegt war. Das Friesfragment Kat.Nr. 02 dürfte zum Sockel gehört haben und ein Relief oder eine Inschriftentafel nach oben hin abgeschlossen haben.

Das Gebälkfragment Kat.Nr. 01 stammt von der Ädikulaarchitektur des Aufbaues. Durch die Bearbeitungsspuren ist die Zuordnung an die rechte vordere Ecke eindeutig möglich. Als Bekrönung ist aufgrund der Ausformung des Architravs eher ein konkav geschweiften, pyramidalen Aufsatz als ein Dreieckstympanon vorstellbar. Letzteres kann jedoch nicht völlig ausgeschlossen werden. Der Datierungsvorschlag lautet: 3. Jahrhundert n. Chr.

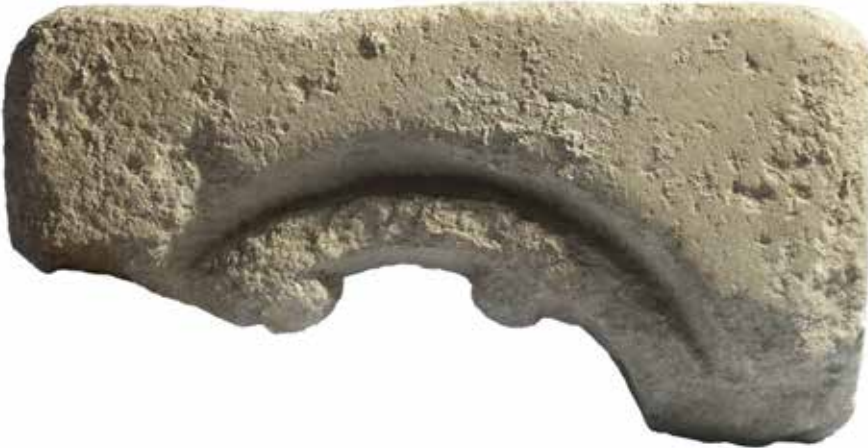
←
Abb. 10: Fensterfragment Kat.Nr. 02

Das antike Architekturfragment fand in der Romanik eine sekundäre Verwendung als Fenstergewände. Eine tief eingearbeitete Schattennut bildet den Übergang zu einem, die Fensterlichte rahmenden Rundwulst, an dessen leicht abgechrägter Innenseite Halbkugeln ausgebildet sind.

Der kleine Radius der Lichte lässt auf eine Hälfte eines Biforenfensters schließen. Das Fensterfragment könnte auch zu einem einfachen Rundbogenfenster oder einem Okulus gehört haben.

Kalkmörtelreste an der Sichtseite beweisen, dass das Fensterfragment schon vor dem Verfall der Burg aus seiner Position als Fenster entrissen und im Mauerwerk der Burg spoliert vermauert wurde.

Möglich erschiene die Zusammengehörigkeit von Fensterfragment Kat.Nr. 02 mit dem Kapitell Kat.Nr. 04 und einem Säulenschaft (z. B. Kat.Nr. 6) als Teile eines einstigen Biforenfensters, ähnlich Abb. 12.

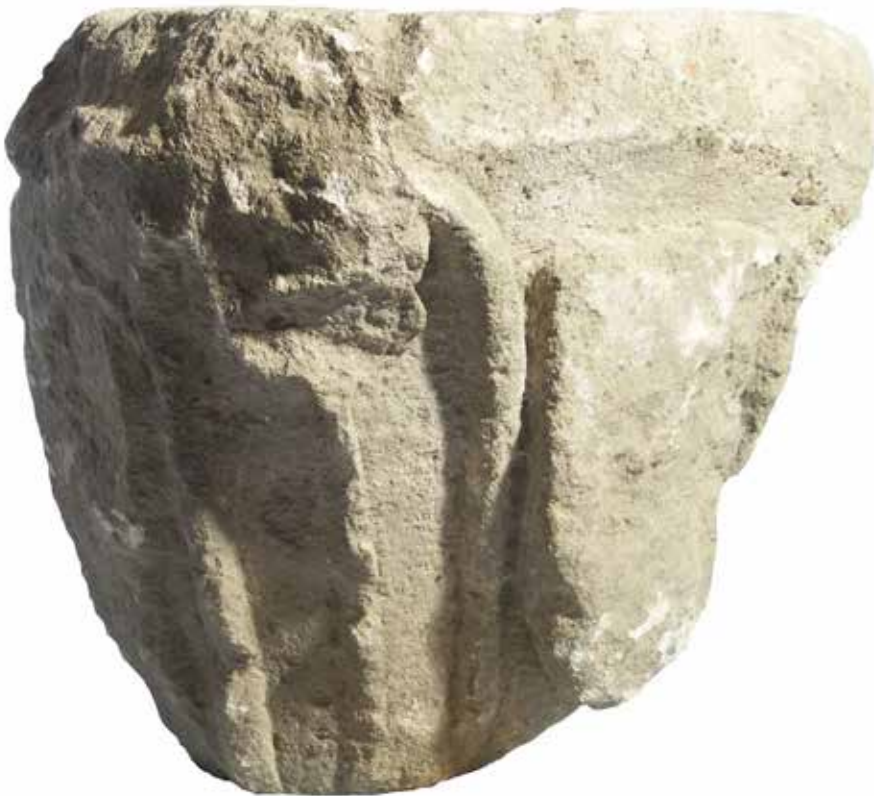
Abb. 15: Kelchblockkapitell
Kat.Nr. 03

Die zwei erhaltenen Eckblätter des Kapitells werden von schmalen, plastischen Stegen gebildet, die in heute abgebrochenen Knospen enden. Die Ansätze der abgebrochenen Knospen lassen auf eine palmettenartige Ausbildung schließen. An der Stirnseite sitzt ein längliches Schild, das an der Oberfläche keine erhaltene Oberfläche aufweist.

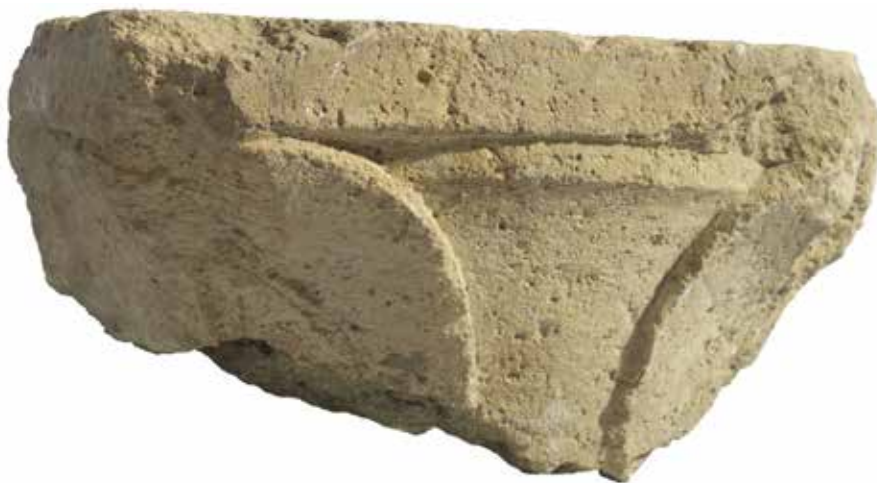
Um den Kelch legen sich zungenförmig ausgebildete Eckblätter, die vormals in Knospen endeten. Der Blattstiel wird durch einen im Querschnitt orthogonalen Steg gebildet. Das Kapitell ist etwa zur Hälfte abgebrochen und auch in seiner ursprünglichen Höhe nach unten hin fragmentiert. Auf der Oberseite des Abakus ist das Rissliniensystem des Steinmetzes gut zu erkennen. Dort sind auch gezahnte Bearbeitungsspuren durch den Peckhammer (Dechsel) erhalten (siehe Kat.Nr. 04 D).

Die gezahnten Bearbeitungsspuren des Peckhammers lassen sich auf keiner anderen romanischen Spolie von Gösting beobachten. Genau gleiche Bearbeitungsspuren finden sich auf den renaissancezeitlichen Fensterlaibungsfragmenten Kat.Nr. 21 und 22. Man könnte den Eindruck gewinnen, dass es sich dabei sogar um den gleichen Peckhammer handelt.

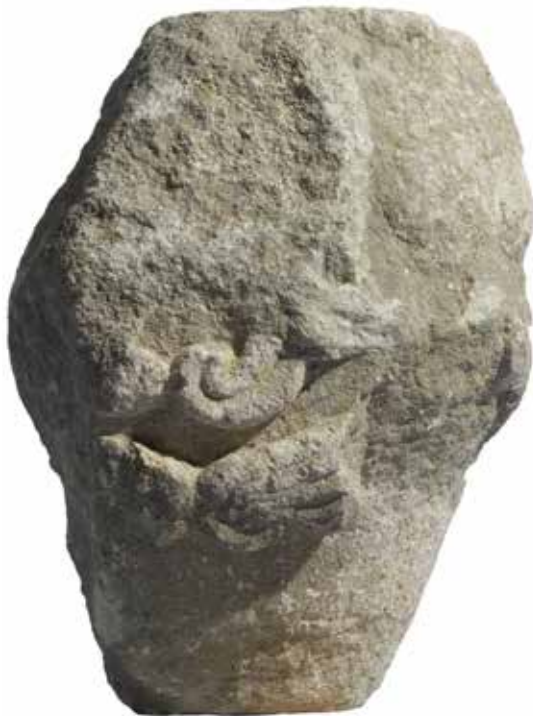
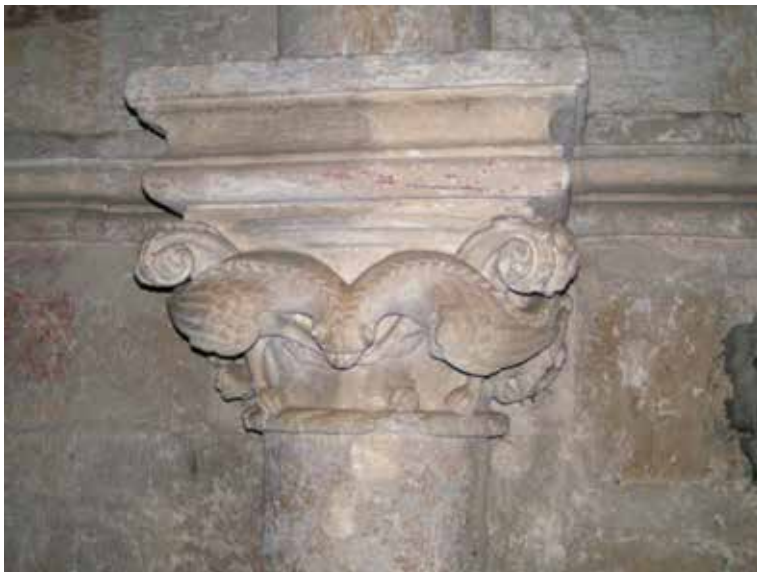
Ursprünglich figürlich ornamentiertes Kapitell mit kelchförmigem Ansatz. Die erhaltenen Reste zweier eingerollter Flügelenden an der am wenigsten zerstörten Seite deuten auf die Darstellung eines apotropäischen Wesens hin. Am rechten, etwas besser erhaltenen Flügel, ist noch das durch Ritzungen angedeutete Gefieder zu erkennen. Die Abbruchstelle lässt auf die ursprüngliche Kontur dieses Flügels schließen. Die aneinanderstoßenden Enden der Flügel deuten darauf hin, dass das Kapitell von dem gefiederten Wesen umklammert war.

Aufgrund des schlechten Erhaltungszustandes nicht nur der Kapitellplastik, sondern auch des Kapitellkörpers, kann lediglich eine Grobdatierung in die Romanik zwischen 12. und 13. Jahrhundert vorgenommen werden.

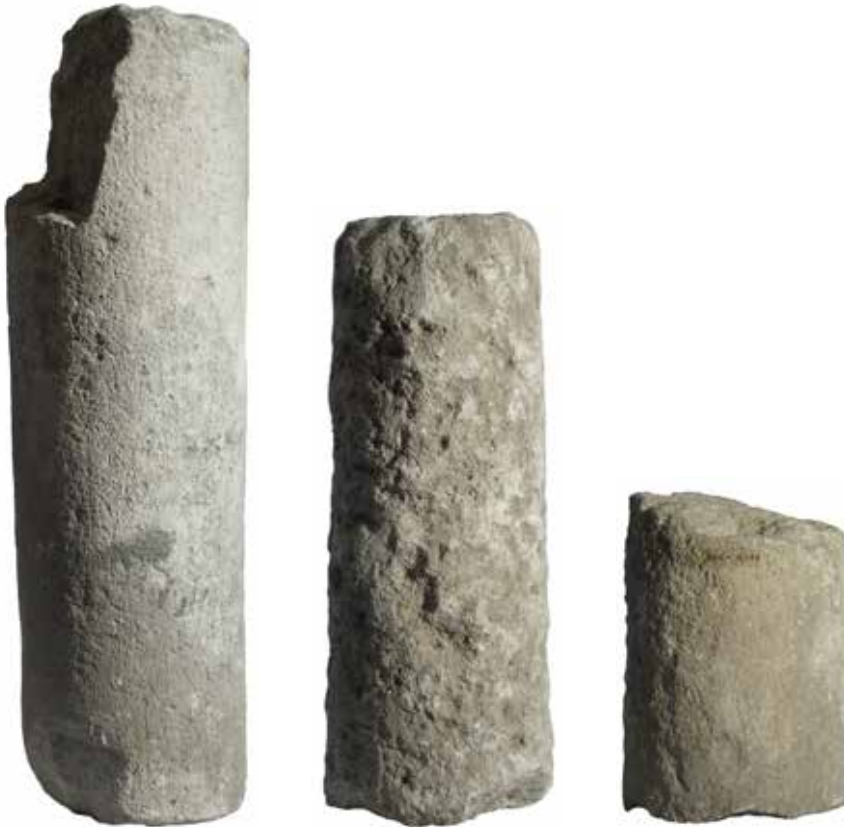
Die drei runden Schaftfragmente zeigen etwa den gleichen Durchmesser von 14–15cm. Kat.Nr. 08 ist nur mehr ein kurzer Stumpf, Kat.Nr. 07 ist in einer Höhe von 38 cm erhalten, das Fehlen einer Entasis (Bauchung) ist hierbei gut zu erkennen. Auch Kat.Nr. 06, mit etwas größerem Durchmesser von 15 cm und einer Höhe von 52,5 cm, ist nicht gebaucht. Die ursprüngliche Größe der Schäfte kann nicht rekonstruiert werden, womit auch keine Aussage über deren Proportion getroffen werden kann.

Der Durchmesser der Schäfte passt zu Kapitell Kat.Nr. 05 und ist auch bei den stärker fragmentierten Kapitellen Kat.Nr. 3–4 denkbar. Eine Datierung in die Romanik zusammen mit den fragmentierten Kapitellen kann somit angenommen werden.

Die komplett abgeschlagene Hinterseite von Kat.Nr. 06, wie auch Mörtelreste auf 06 und 08, deuten darauf hin, dass die Objekte bei einem Umbau auf der Burg vermauert wurden. Der Flechtenbewuchs auf Kat.Nr. 07 zeigt, dass der Schaft lange unter freiem Himmel lag.

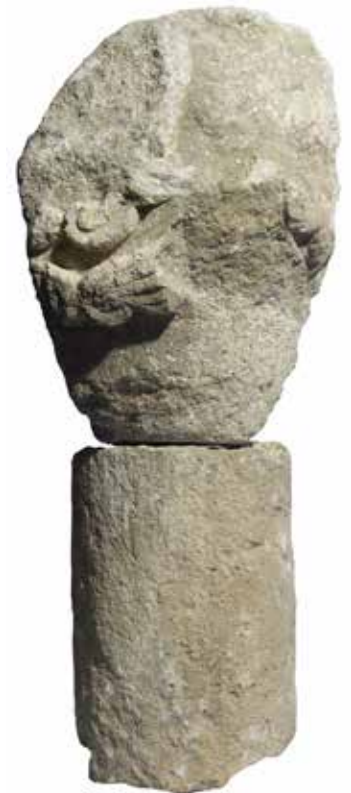
Abb. 28: Architekturprobe figürliches
Kapitell Kat.Nr. 05 und
Säulenschaft Kat.Nr. 08

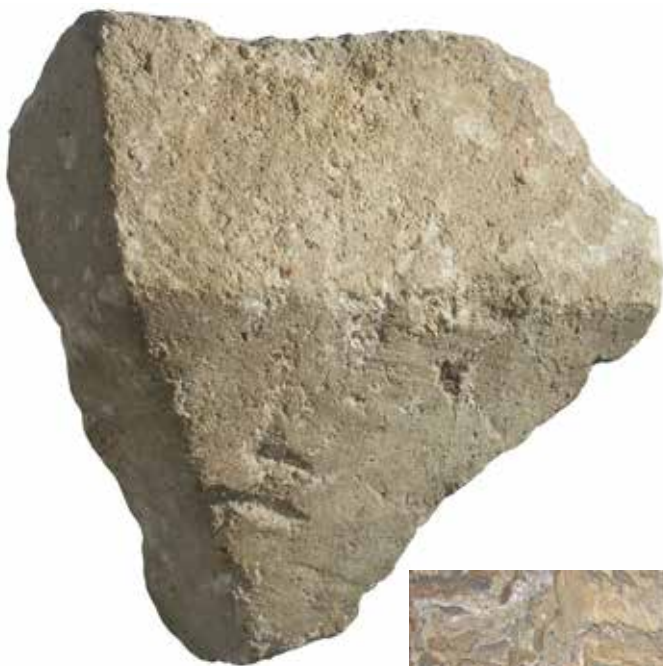
Der Unterteil (Echinus) ist leicht gekehlt, der Oberteil (Abakus) als einfache Deckplatte ohne Profilierung gebildet. Die ursprünglichen Ausmaße sind nicht definiert, da nur eine Ecke und der obere Abschluss erhalten sind, ansonsten ist der Kämpfer nach allen Seiten hin abgebrochen.

Die Krümmung der Hohlkehle entspricht jener der beiden in Resten erhaltenen, in situ befindlichen Kämpfer des Triumphbogens in der oberen Burgkapelle von Gösting, die in das frühe 13. Jahrhundert²⁸ datiert wird.

Abb. 29: Kämpferfragment Kat.Nr. 09

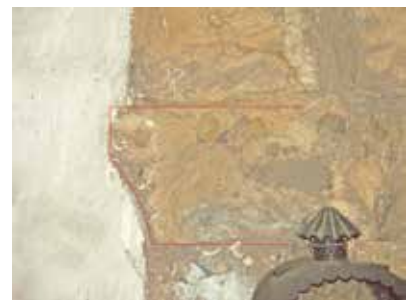
Abb. 31: Ruine Gösting, südlicher Teil der oberen Apsis im Bereich des Triumphbogenansatzes, an Putzkante ersichtlicher Abdruck eines abgebrochenen Kämpfersteins

Die meisten Hausteine, die sich noch in ihrer ursprünglichen Position befinden, weist die Burgkapelle aus dem 13. Jahrhundert auf. Neben den oben erwähnten Resten des Portals der unteren Kapelle, haben sich auch noch einige Kämpfersteine des Triumphbogens der unteren Burgkapelle und des Triumphbogens der oberen Burgkapelle (Abb. 30, Abb. 31, Abb. 32) erhalten, alle aus hellem Leithakalksandstein.

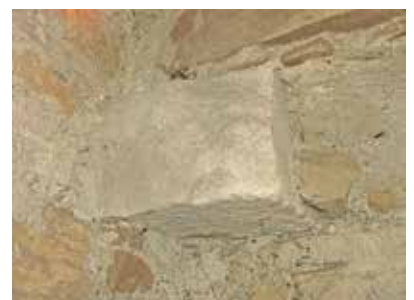
Abb. 32: Ruine Gösting, Nordostecke der oberen Burgkapelle, Kämpferstein in situ

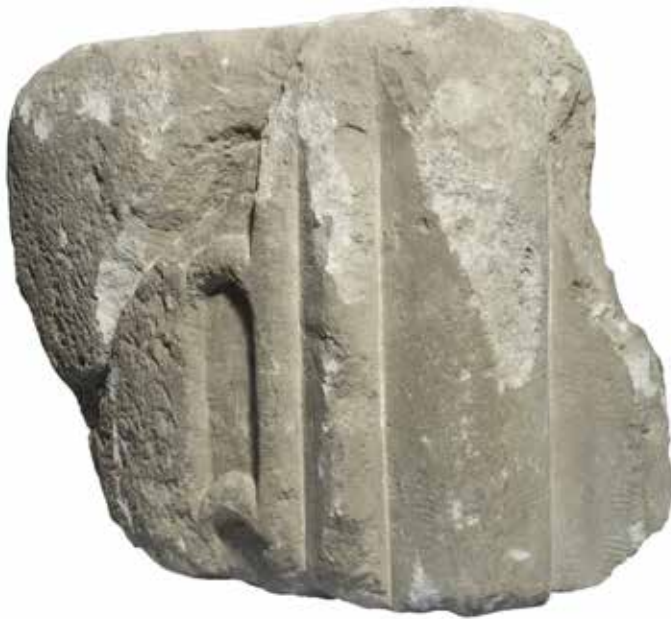
Der Laibungsstein besteht aus einem Übereck gestellten Dreiviertelrundstab, der auf der Durchgangsseite von einer genastten Hohlkehle und auf der Ansichtsseite von einem Wulst begleitet wird. An den Wulst schließt sich ein etwas schmalerer Steg an, der nach links hin rundbogige, spitz zulaufende Auswüchse in regelmäßigen Abständen zeigt. Die Struktur könnte als abstrahiertes Ast- oder Blattwerk verstanden werden. Der übrige Teil der Stirnseite (vorderes Haupt A) krümmt sich leicht nach hinten und ist gröber bearbeitet. Der Laibungsstein war folglich bis zum Ansatz der blattartigen Rundbögen mit dünn auslaufendem Putz überdeckt.

Abb. 33: Laibungsstein Kat.Nr. 10

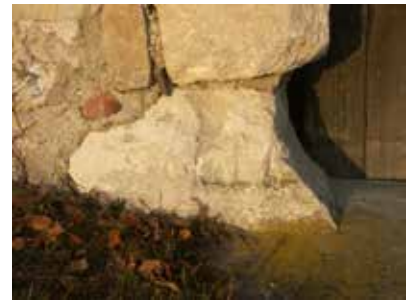
Abb. 35: Eingangsportal untere Kapelle, Rekonstruktionsversuch mit unterem Bestandsstein (siehe Abb. 34) und Laibungsstein Kat.Nr. 10; ob und wie das Astwerk im Scheitelbereich gestaltet war, ist nicht nachvollziehbar

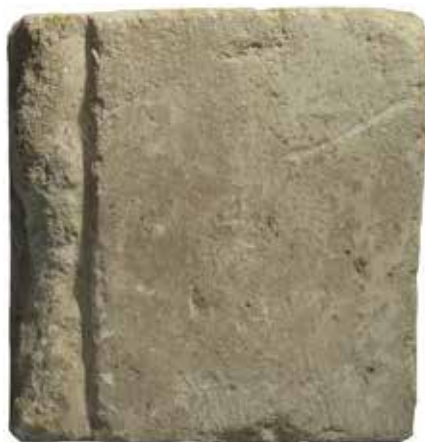
Aufgrund der drei erhaltenen Stücke lässt sich ein Portal mit konkaven Kragsteinen und gedrehtem Tau in der Fase rekonstruieren. Das Tau hat bei dem erhaltenen rechten Kragstein Kat.Nr. 13 und dem Laibungsstein Kat.Nr. 12 eine Linksdrehung, während das Tau bei Kat.Nr. 11 nach rechts dreht. Da die Lage des Kragsteins eindeutig der rechten Laibungsseite zuzuordnen ist, kann Kat.Nr. 12 ebenfalls der rechten Laibungsseite zugeordnet werden. Kat.Nr. 11 war aufgrund seiner Rechtsdrehung auf der linken Seite positioniert. Verfolgt man gedanklich die Linksdrehung über einen Sturz auf die andere Laibungsseite, geht die Drehung automatisch in eine Rechtsdrehung über. Daraus lässt sich schließen, dass das Portal über die ganze Länge mit einem in eine Richtung drehenden Tau ausgestattet war.

←
Abb. 36: Rechter Laibungsstein
Kat.Nr. 12

Laibungsstein Kat.Nr. 11 hat an der Ansichtsseite ein mehrere Zentimeter tiefes Loch, das von einer nachträglichen Eisenbefestigung (sekundäre Türangel oder ähnliches, siehe Abb. 40) herrührt. Der zweite Laibungsstein Kat.Nr. 12 besitzt ein entsprechendes Loch an der Durchgangsseite, das ebenfalls sekundär sein dürfte und vermutlich mit einem sekundären Verschluss in Zusammenhang steht.

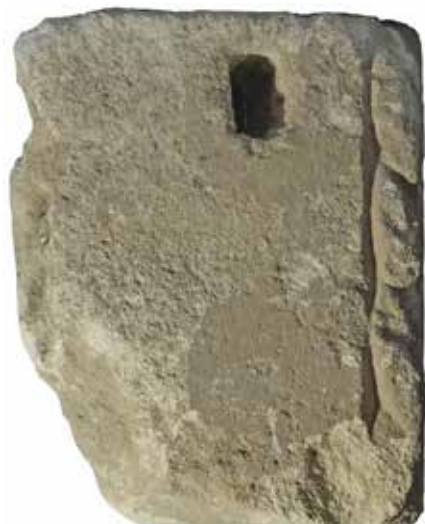
←
Abb. 37: Linker Laibungsstein
Kat.Nr. 11 mit rechteckig
ausgearbeiteter Bohrung

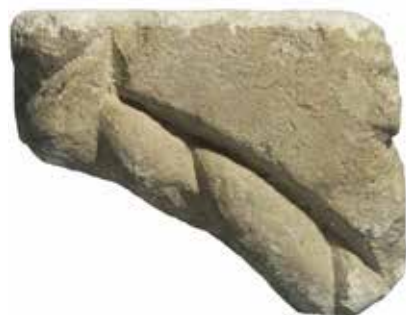
Abb. 38: Konkaves Kragstein-Bruchstück Kat.Nr. 13

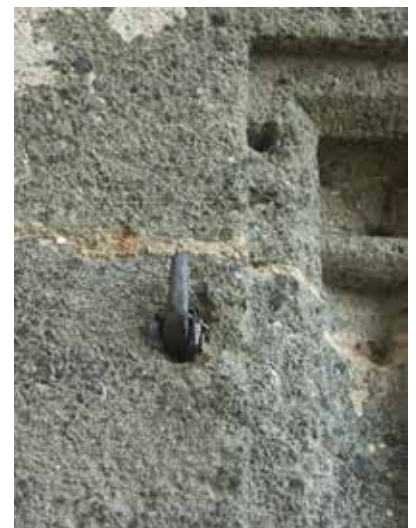
Abb. 40: Kernburg der Riegersburg,
 Steiermark, Detail von
 verstärktem spätgotischen
 Fenster, Fensterbalken-
 Angel in rechteckigem Loch
 des Gewändes befestigt
 (siehe dazu Abb. 37)

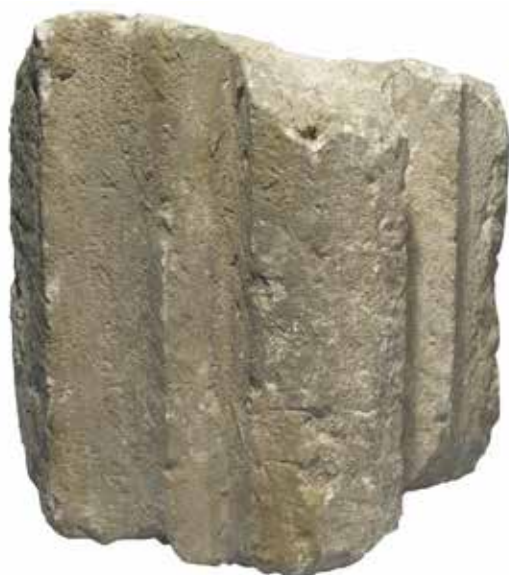
Bei diesem Stück handelt es sich entweder um eine Wandvorlage oder den Teil eines Fensterpfostens mit gekehlten Außenseiten und mittig sitzender, abgefaster Bandrippe. Für die Verwendung als Fensterpfosten sprechen Reste zweier Falze an der Rückseite, die auf einen Fensteranschlag schließen lassen könnten. Ein Falz ist für die Verankerung einer Wandvorlage im Mauerwerk nicht vonnöten. Auch die anschließend beschriebene Kehlstabrippe Kat.Nr. 15 zeigt Fälze an der Rückseite.

Abb. 43: Fensterpfosten Kat.Nr. 14

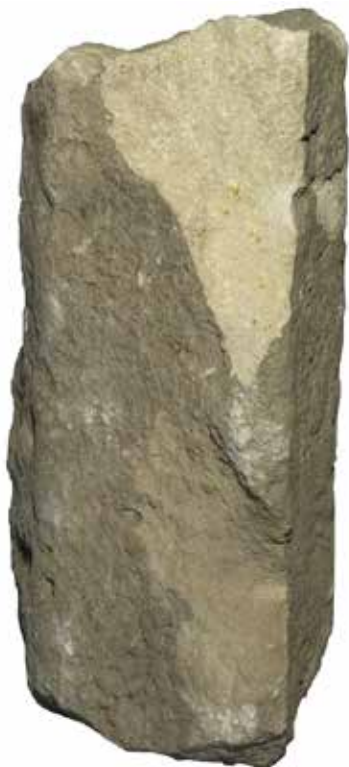
Die Kehlstabrippe könnte von einem auf der Burg nicht mehr nachweisbaren Rippengewölbe stammen. Die Kehlstabrippe gehört nicht zum nachträglich in die untere Burgkapelle eingebauten Stichkapengewölbe, von dem sich heute noch Gewölbeansätze erhalten haben. Dieses Gewölbe hatte keine Rippen und wies runde Stichkappen auf. Die Gewölbeform wie auch die Gewölbeansätze mit vielen Ziegelstücken datieren frühestens in das 16. Jahrhundert.

An der Rückseite der Kehlstabrippe sind zwei in Resten erkennbare Fälze erhalten, die auf eine Verwendung als Mittelpfosten eines mehrbahnigen, gotischen Fensters verweisen (beispielsweise wie Abb. 45). Die Fälze dienten dem Fensteranschlag. Ein entsprechendes gotisches Maßwerkfenster ist beispielsweise bei der Burgruine Alt-Sturmberg (Naas, Steiermark) im obersten Geschoß des Bergfrieds erhalten.

Abb. 44: Rippenfragment Kat.Nr. 15

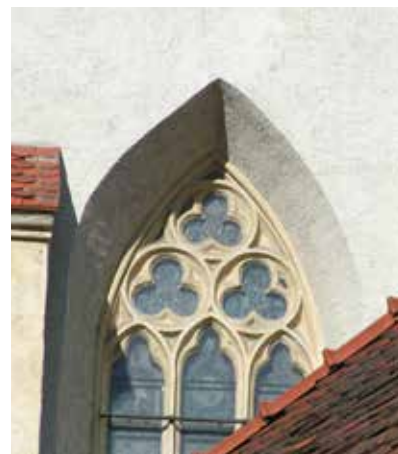
Abb. 45: Leechkirche Graz, Steiermark, Detail Südfenster des 5/8 Schlusses mit Kehlstäben als Fensterpfosten (siehe dazu Abb. 37)

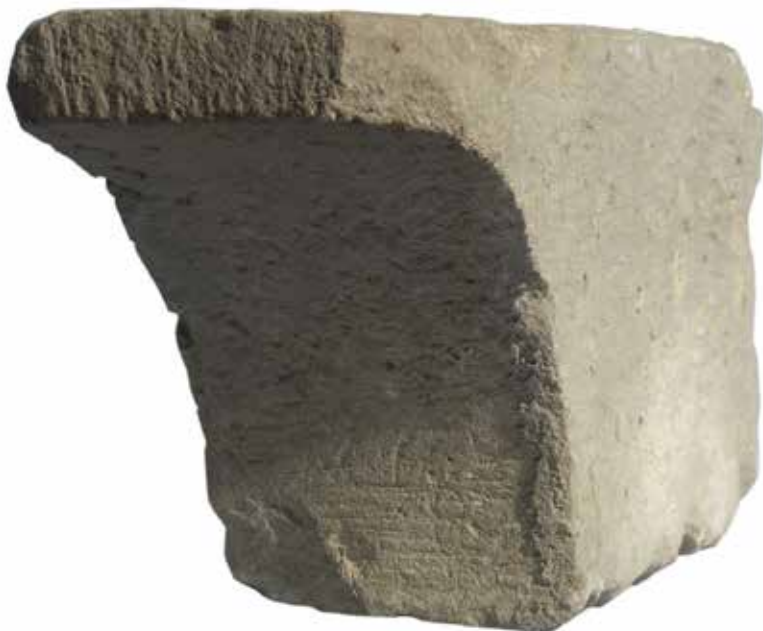
Abb. 51: Kragstein Kat.Nr. 17

Die steinmetzmäßige Bearbeitung lässt auf folgende Bearbeitungsschritte schließen: Das Werkstück wurde zuerst grob abgespitzt, wodurch noch erhalten Punktspitzungen entstanden. Auch ein Schlageisen wurde partiell (z. B. unteres Lager U) zum groben Abarbeiten benutzt. Zum Einebnen der Oberflächen wurde das Werkstück dann mit einer Glattfläche abgeflächt. Die für die Einmauerung vorgesehenen Seiten des Werkstücks wurden gröber abgeflächt.

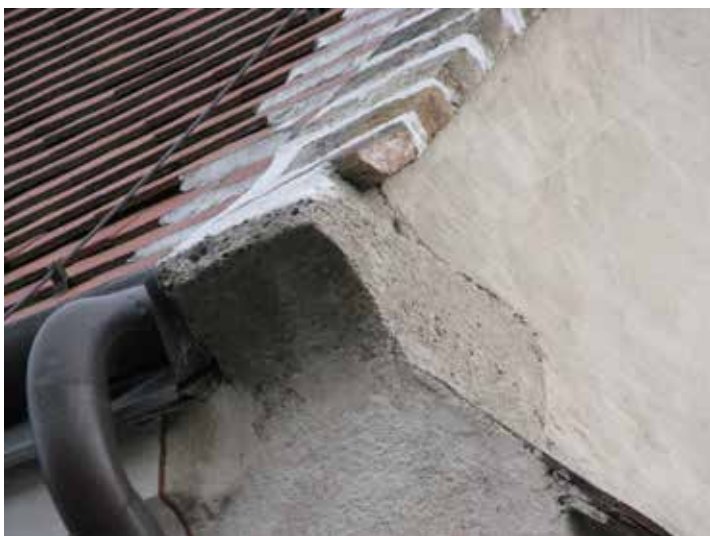
Zwei vergleichbare Konsolsteine haben sich am Giebel³⁶ der im Laufe des 13. Jahrhunderts errichteten und im 14. Jahrhundert umgebauten Minoritenkirche in Stein bei Krems erhalten.

Abb. 52: Ehem. Minoritenkloster Stein/Krems, Niederösterreich, Detail Kirche, Kragstein als Dachüberstand des Giebels

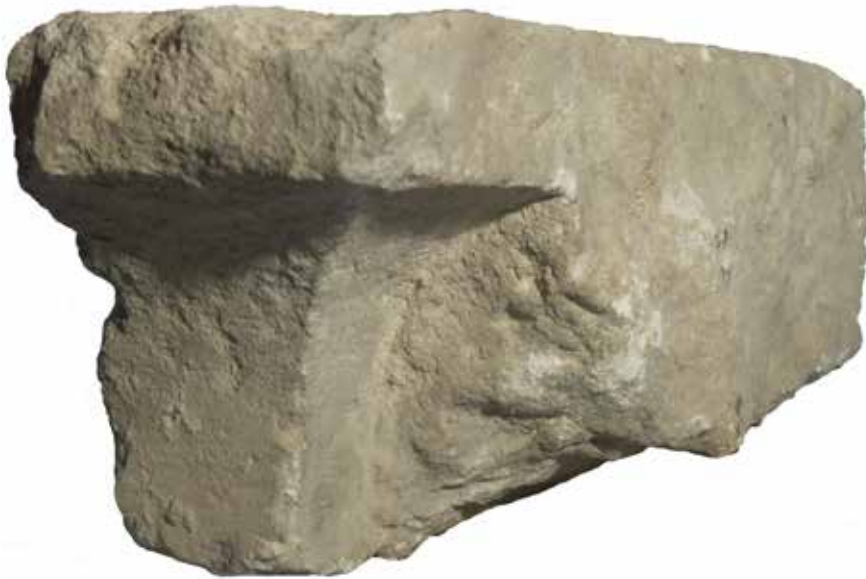
Rechtes Eckstück eines Sohlbankgesimses, wahrscheinlich zu Kat. Nr. 20–23 gehörig. Das Profil der Sohlbank setzt sich aus einer Kehlung und einem vertikalen Deckstreifen zusammen. Dieser Typus von Sohlbänken kam im Laufe des ersten Drittels des 16. Jahrhunderts zur Anwendung und hatte eine relativ lange Laufzeit, die bis in das zweite Drittel des 17. Jahrhunderts reichte. In dieser Form (Kehlung und relativ hoher vertikaler Deckstreifen) tritt das Bauelement nach 1600 nur noch selten auf.

Abb. 54: Sohlbank Kat.Nr. 19

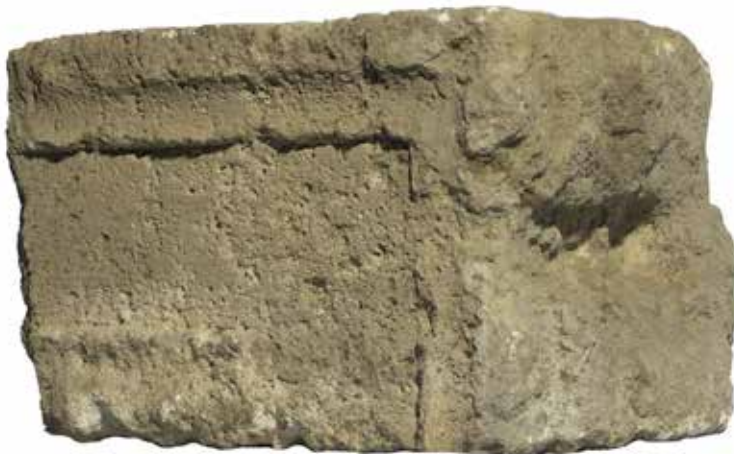
Bei diesem Architekturfragment handelt es sich um den horizontalen linken oberen Teil einer renaissancezeitlichen Fenster oder Tür-laibung, wahrscheinlich zu Kat.Nr. 19–23 gehörig. Die Abstufungen (von außen nach innen: Band, Kehlung, Rücklage) sind exakt ausgearbeitet und fein profiliert. An der Unterseite sind eine Risslinie sowie Zahnspuren von der Bearbeitung mit einem gezahnten Peckhammer sichtbar. Das untere Lager als Anschlussfläche für das entsprechende vertikale Werkstück ist feiner bearbeitet (Kat.Nr. 21 U). Der auskragende, grob zugerichtete „Zapfen“ an der linken Außenseite diente zur Verankerung im Mauerwerk.

Abb. 61: Fensterlaibungsfragment
Kat.Nr. 21

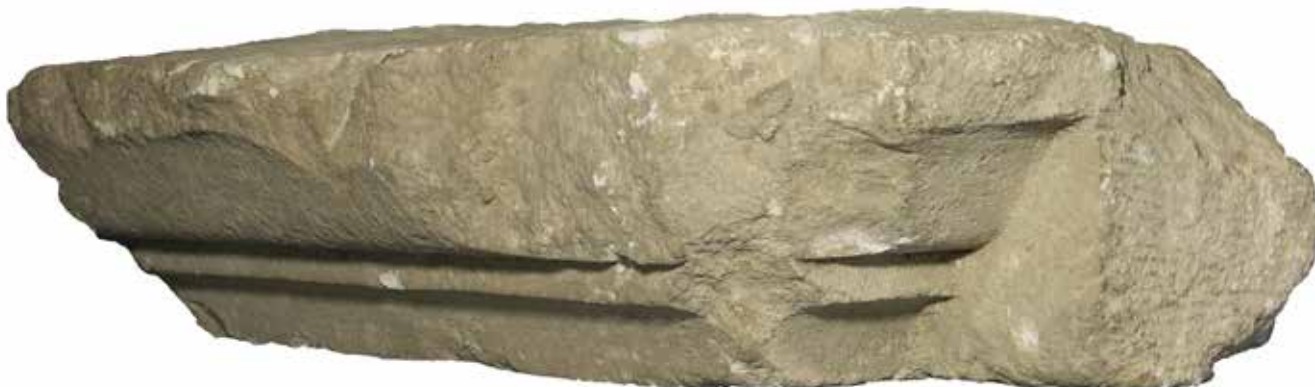
Die Fenster- oder Türverdachung ist wahrscheinlich zu Kat.Nr. 19–22 gehörig. Das Profil der Horizontalverdachung besteht aus einer untergeordneten Abstufung und einem bekrönenden Karnies. Auf der erhaltenen rechten Abschlusseite winkelt das Profil orthogonal ab, um auf die Nullfläche der Fassade zu stoßen.

Abb. 63: Fenster- oder Türverdachung Kat.Nr. 23

Die Horizontalverdachung kann, wie auf der Architekturprobe Abb. 67 dargestellt, im Sinne eines architravierten Gebälks direkt auf die Laibungssteine gesetzt sein. Die Bearbeitungsspuren des unteren Lagers U bestätigen eine derartige Ausführung.

Das untere Lager der Fensterverdachung Kat.Nr. 23 definiert einen rund 6 cm über die Nullfläche der einstigen Maueroberfläche vorkragenden, darunter befindlichen Haustein. Die Vorkragung des Fensterlaibungsstein Kat.Nr. 22 ist durch den Randschlag mit rund 5 cm definiert. Dementsprechend dürfte das Fenster einst ohne Frieszone (entsprechend Abb. 67) gestaltet gewesen sein. Denn die Frieszone sitzt meisthin in der Nullfläche der Mauer, was dem Befund der Fensterverdachung widerspricht.

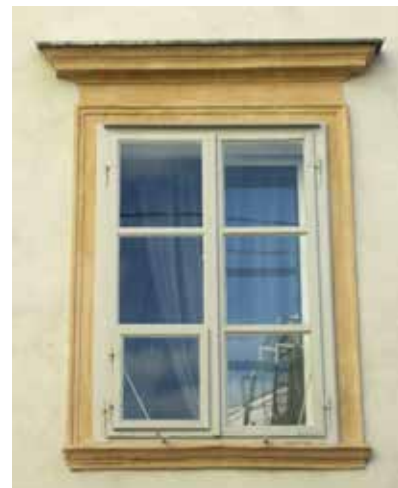
Abb. 64: Burggasse 7, Graz, Steiermark, Fenster mit eingeschobenen Friesstreifen zwischen Horizontalverdachung und Laibungssteinen

Die Spolien Kat.Nr. 19–23 lassen sich entsprechend dem Vergleichsbeispiel Graz, Burggasse 7 (Abb. 64), zu einem typischen renaissancezeitlichen Fenster mit Fensterlaibung, Sohlbank und Horizontalverdachung rekonstruieren (Rekonstruktionsversuch Abb. 66, hier jedoch mit Frieszone).

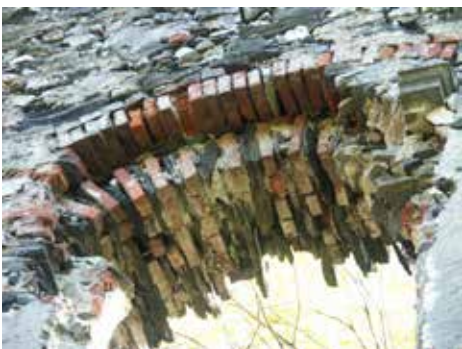
Fensteröffnung der Vorburg der Burgruine Alt-Wachsenegg bei Anger betrachtet (Abb. 65). Dort sitzt der fassadenbündige Segmentbogen ebenfalls höher als das Gewölbe der Fensternische dahinter. Unterhalb des rechten Randes des Segmentbogens hat sich dort ein Eckstück einer horizontalen Fensterverdachung erhalten. Damit ist der Ziegel-Segmentbogen als Entlastungsbogen eines darunter sitzenden Fensters mit Horizontalverdachung identifiziert.

← **Abb. 65:** Ruine Alt Wachsenegg, Anger, Steiermark, Rest einer Fensterverdachung mit gleichem Ausbruchbefund wie bei den Fensteröffnungen des großen Palas von Gösting

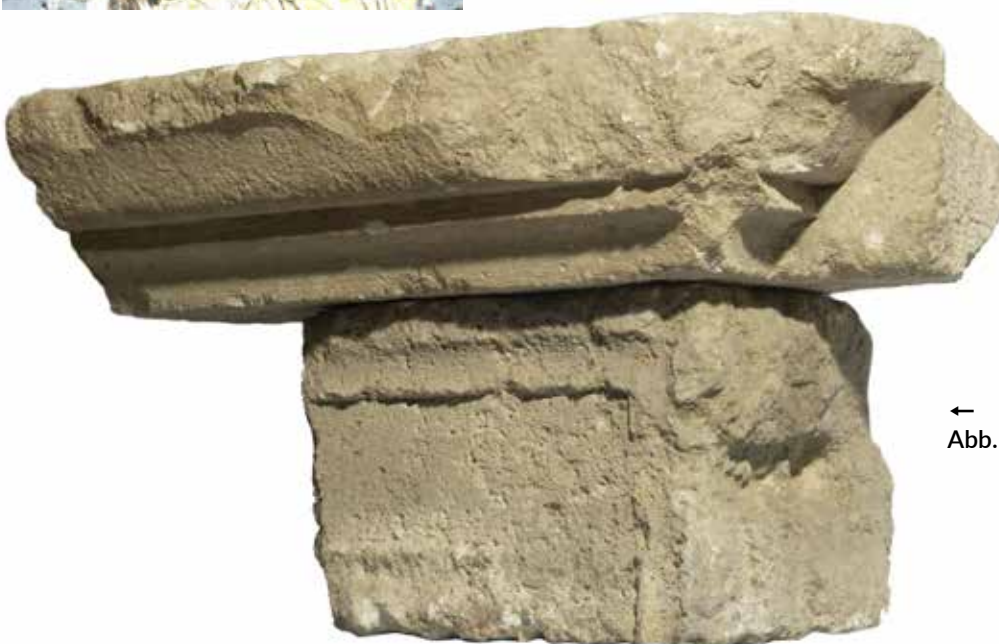
← **Abb. 67:** Architekturprobe mit Fensterverdachung Kat.Nr. 23 und Fensterlaibungsstein Kat.Nr. 22

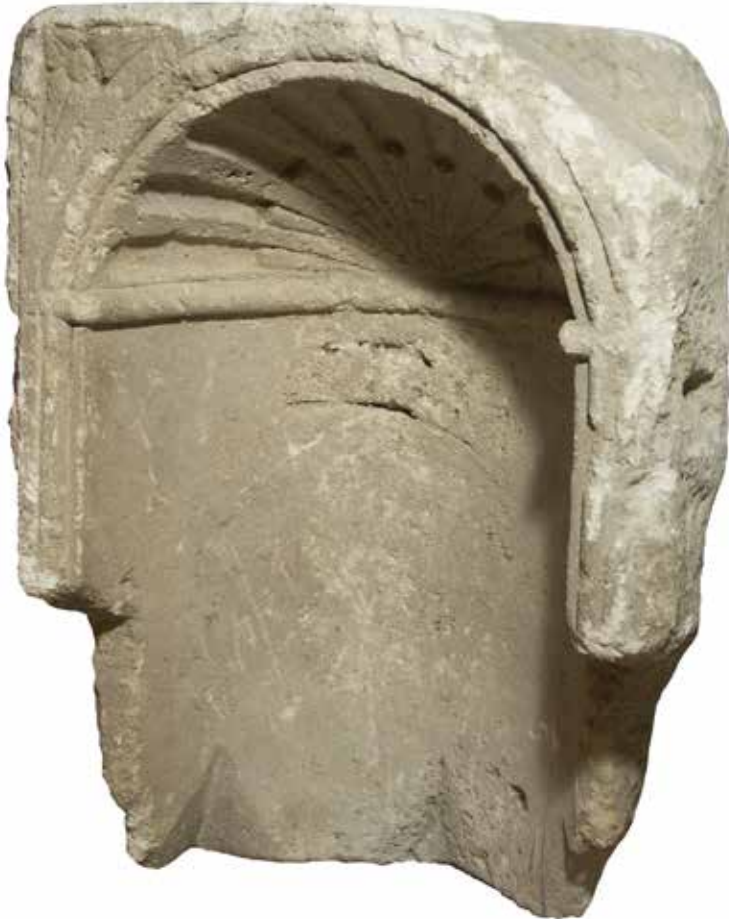
Die Kalottennische ist der obere Teil eines ehemals mauerbündig versetzten Nischenelements. Aufgrund der Proportion der Kleinarchitektur ist die architektonisch gegliederte Rahmenstruktur auf die wesentlichsten Teilungselemente beschränkt, die zudem sehr stilisiert wirken.

←
Abb. 68: Kalottennische Kat.Nr. 24

So sind etwa die Archivoltenprofile auf einen Halbrundstab reduziert. Der Kämpferbereich, der ebenfalls durch einen dünnen Halbrundstab markiert ist, definiert nicht nur den Bogenansatz, sondern zieht sich auch in die Tiefe der Nische, um eine architektonische Definitionslinie zu bilden, auf der die eingeschnittene Muschel sitzt. Die Muschel der Kalotte ist als Tiefenrelief ausgearbeitet.

Die bogenförmigen Kratzer und Löcher in der Nische unter dem Kämpfer könnten auf eine eiserne Befestigung einer postulierten Statue hindeuten. Beim Abbruch könnten durch die eiserne Halterung die bogenförmigen Riefen entstanden sein.

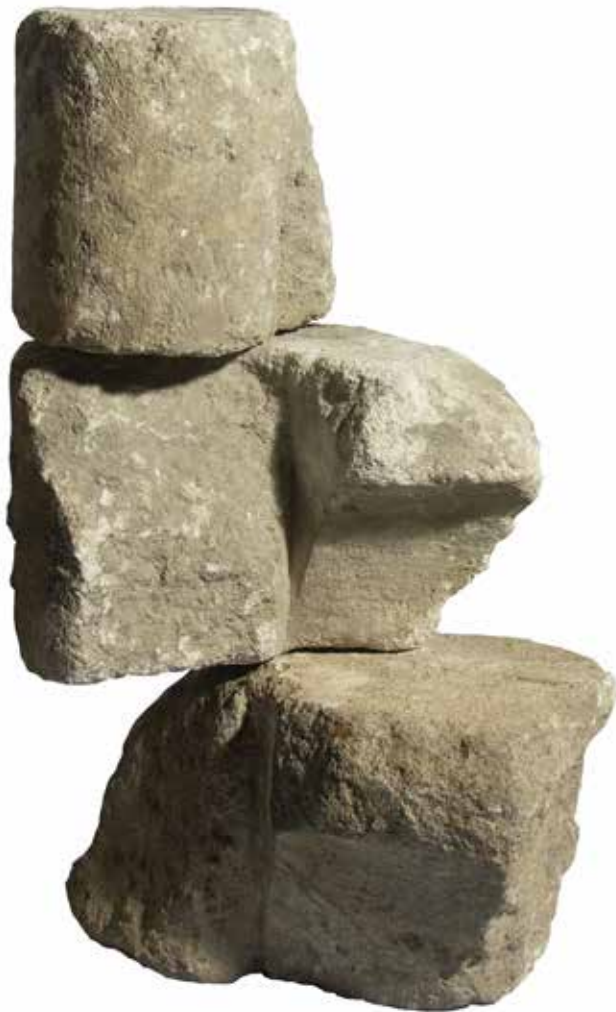
Die zusammenhängenden Fragmente gehören einer Wendeltreppe mit Mittelspindel (deshalb Spindeltreppe genannt) an. Eine konkave Distanzkerbe trennt die Spindelelemente von den schmalen Stirnseiten der Auftrittflächen der Stufen, die nur noch in Ansätzen vorhanden sind. Alle drei Spolien zeigen Bearbeitungsspuren durch das Zahneisen.

Abb. 69: Architekturprobe mit Spindeltreppenfragmenten Kat.Nr. 25, Kat.Nr. 26 und Kat.Nr. 27

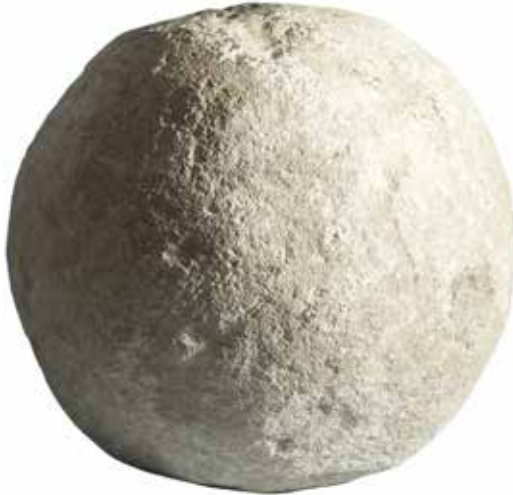
Die Kugel ist an ihrer Unterseite mit einem Dübelloch versehen und diente vermutlich als Zierelement. Ihre unregelmäßige Bearbeitung könnte aber auch auf eine andere Funktion zurückgehen. Laut Berichten von der Belagerung des Grazer Schlossbergs durch Napoleons Truppen wurden je zwei mit einer eisernen Kette verbundene Kugeln als Abwehrwaffe die Bergkuppe abwärts gerollt.³⁸

Abb. 72: Kugel Kat.Nr. 28

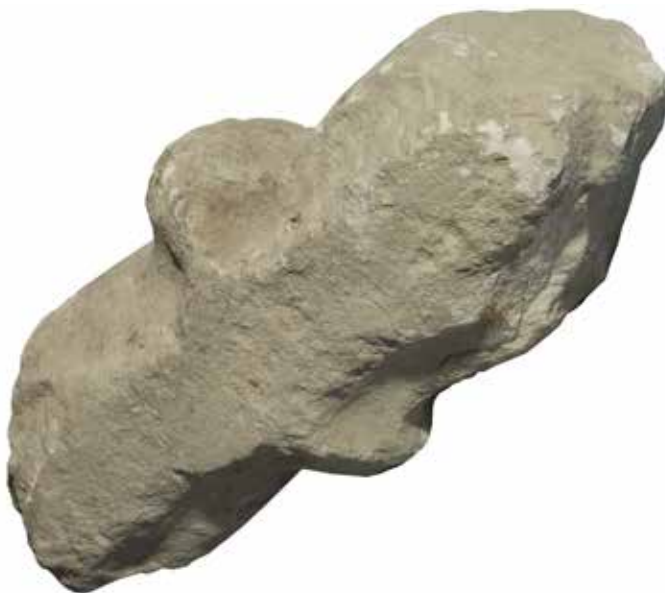
Bei dem Fragment handelt es sich um ein angewittertes Teilelement einer sich wiederholenden, neogotischen Maßwerkbrüstung von der 1831³⁹ errichteten Dombalustrade in der Grazer Bürgergasse. Diese Balustrade wurde um 1981 renoviert, weshalb in der Folge einige originale Fragmente vom Burgverein Gösting auf die Burgruine verbracht wurde. Kat.Nr. 29 wurde stellvertretend für diese Bruchstücke in den Katalog aufgenommen.

Abb. 73: Balustradenfragment
Kat.Nr. 29

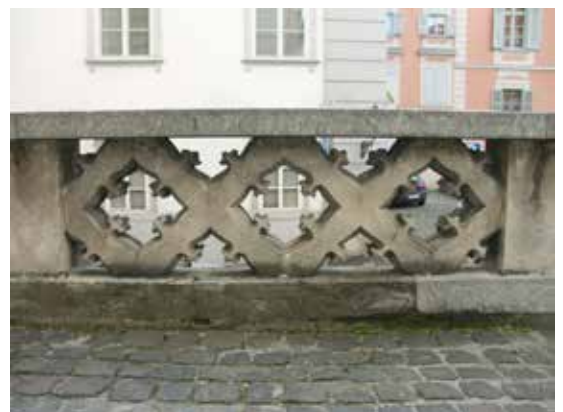
Abb. 74: Dom Graz, Steiermark,
Ausschnitt der 1981
erneuerten Dombalustrade

Eine Besonderheit stellt die dokumentierte Spolie Kat.Nr. 29 dar. Diese stammt von der 1831 (lt. Inschrift) errichteten, neogotischen Dombalustrade in Graz (Abb. 74). Als diese 1981 von der Steinmetzfirma Mörz erneuert wurde, veranlasste der damalige Obmann Guseck-Glankirchen, dass mehrere Stücke der Balustrade und einige Stufen auf die Ruine Gösting gebracht wurden.⁴⁷ Neben der im Depot des Burgvereins befindlichen Spolie sind noch weitere Bruchstücke der Balustrade auf der Burg in der Nähe des Torzingers gelagert.

Beschreibung: Abgewittertes Teilstück, das mit drei weiteren, baugleichen Grundelementen unter 45° gesetzt eine Vierblattöffnung als eine Einheit ausbildet; drei aneinander gesetzte Einheiten bilden jeweils die Füllung zwischen zwei Pfeilern der Balustrade (siehe dazu Abb. 74).

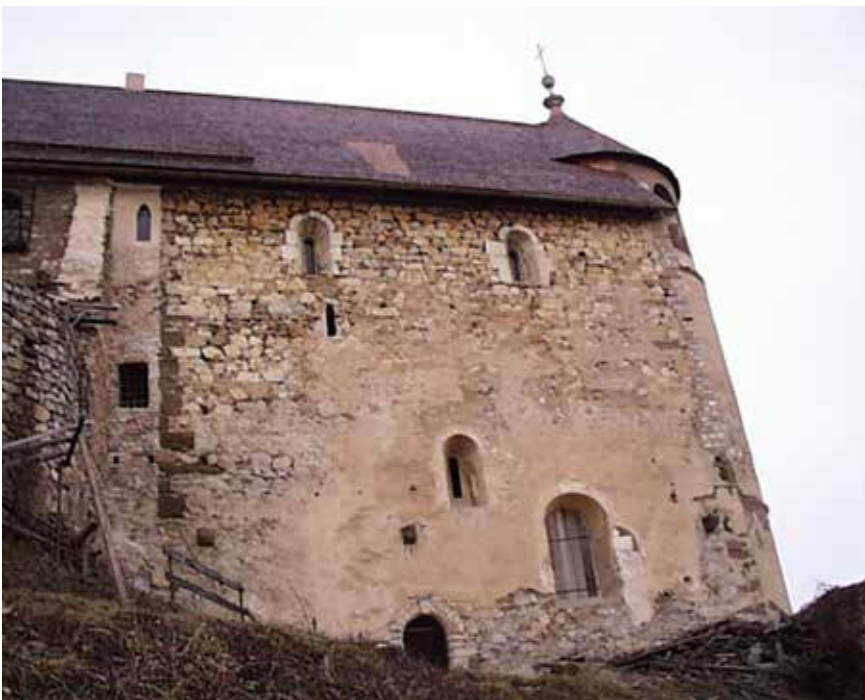
Abb. 75: Nordfassade Burgkapelle mit den originalen Eckquadern aus Kainachtaler Sandstein und den originalen Trichterfenstern aus Leithakalksandstein; das untere Doppeltrichterfenster ist im Sockel durch den Einbau eines frühneuzeitlichen Rundbogenfensters teilweise gestört

Die Eckquader aus dunklem Kainachtaler Sandstein – ein wohl gewolltes gestalterisches Hervorheben und Betonen der Gebäudekanten – sind am Choreinzug und an der Westmauer⁴² der doppelstöckigen Kapelle großteils erhalten. Reste von Pietra Rasa (steinsichtigem Verputz) mit Ritzlinien am Doppeltrichterfenster über dem Portal zur unteren Burgkapelle beweisen, dass das Gebäude im 13. Jahrhundert noch nicht mit einem vollflächigen Verputz versehen war und sich damit auch die Hausteine vom Bruchsteinmauerwerk durch ihre Andersfarbigkeit markant abhoben.

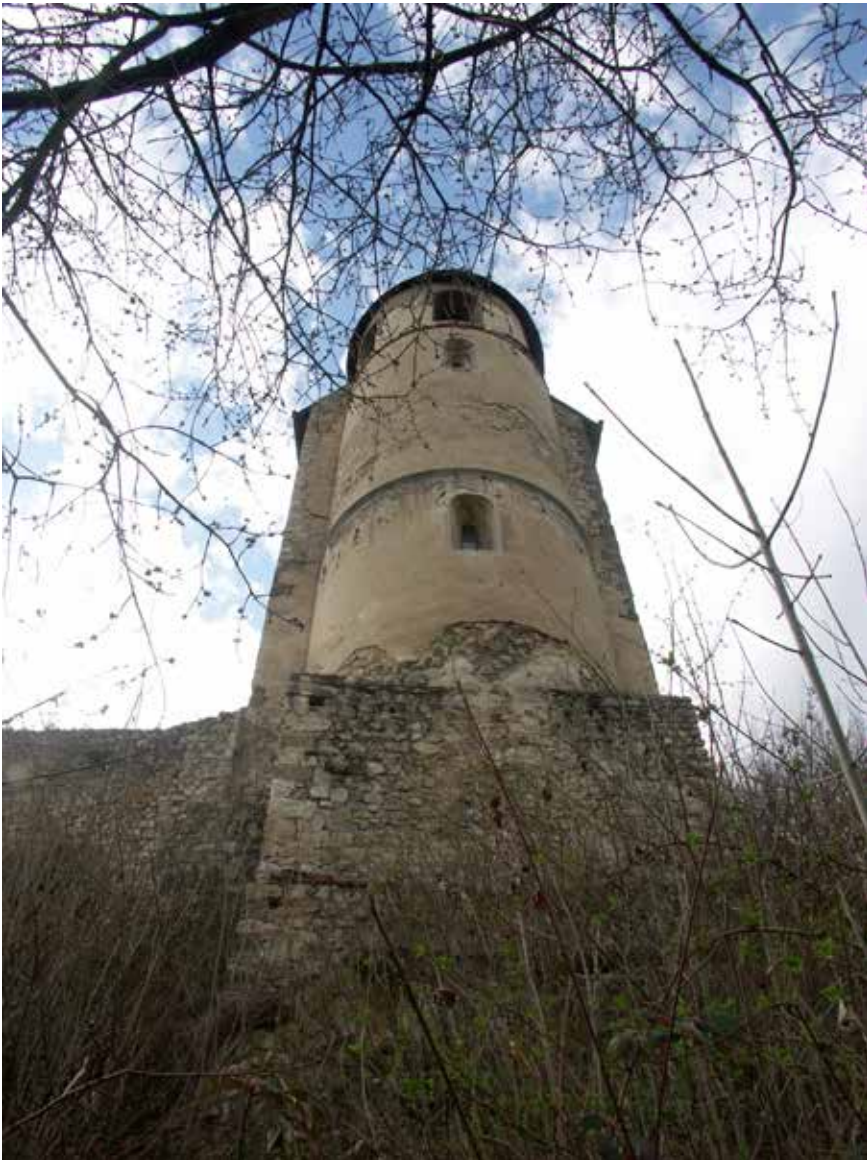
←
Abb. 78: Ostfassade Burgkapelle –
 Apsis, zwei erhaltene
 originale Doppeltrichter-
 fenster, Gurtgesims und
 jüngeres Glockengeschoss
 mit Schallfenstern ohne
 Hausteine

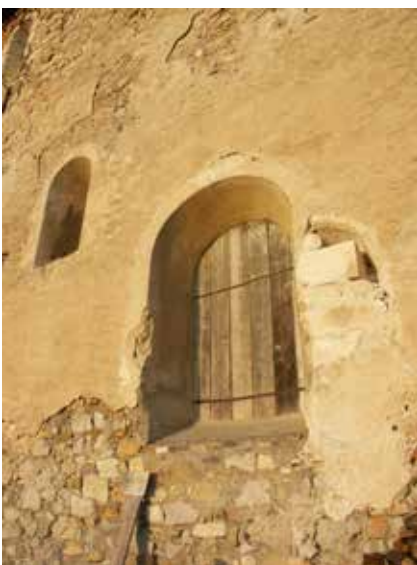
←
Abb. 80: Südfassade Burgkapelle,
 barockes Rundbogenfenster
 mit halbseitig vermauertem
 Rest eines romanischen
 Doppeltrichterfensters

Im Zuge des Einbaus von großformatigen, neuzeitlichen Fenstern in der unteren Burgkapelle wurde ein dadurch an der Südseite halb abgerissenes viertes Trichterfenster mit Hausteinen vermauert. Diese Ausmauerung wurde Ende der 1990er-Jahre vom Burgverein teilweise wieder freigelegt. Eine genauere Untersuchung der höchstwahrscheinlich aus der Kapelle bzw. von diesem Doppeltrichterfenster stammenden Spolien wäre wünschenswert. Ein 1966⁴⁴ (unter Guseck-Glankirchen) an der nordseitigen Kapellenwand der unteren Burgkapelle wieder geöffnetes romanisches Trichterfenster, könnte ebenfalls Spolien enthalten haben.

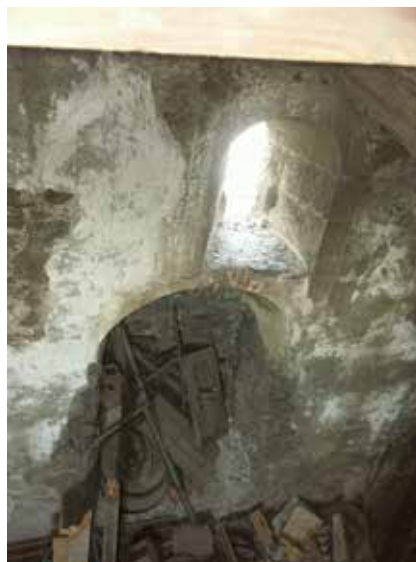
←
Abb. 81: Nordmauer untere Burg-
 kapelle innen, vermauertes
 frühneuzeitliches Fenster,
 darüber das 1966 wieder
 geöffnete Doppeltrichter-
 fenster

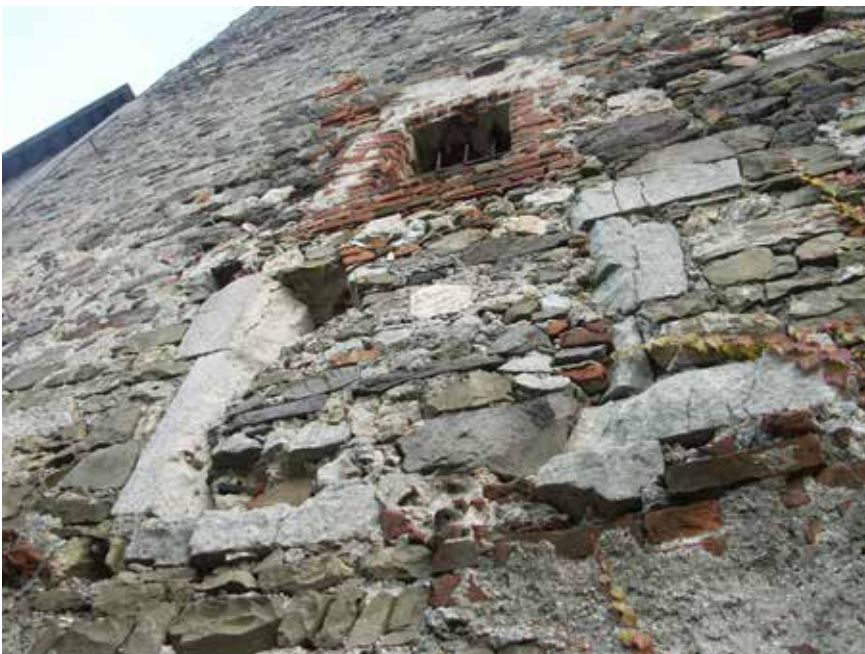
←
Abb. 82: Wohnturm Nordwestfassade, vermauerter Hocheinstieg im EG mit sekundärem Fenster

Der Rest des ursprünglichen, aus dem 12. Jahrhundert stammenden und heute vermauerten bzw. darüber mit einem neuzeitlichen Fenster versehenen Hocheinstiegs, ist mit Hausteinen aus hellem Leithakalksandstein betont. Ein etwas höher gelegener und ebenfalls vermauerter Hocheinstieg an der gleichen Nordwestfassade gehört zur Bauphase des 13. Jahrhunderts und ist ebenfalls mit Hausteinen aus hellem Leithakalksandstein besonders betont.

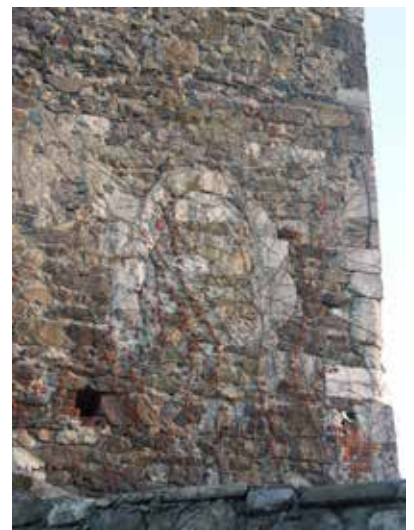
Abb. 83: Wohnturm Nordwestfassade, jüngerer vermauerter Hocheinstieg im 1. OG

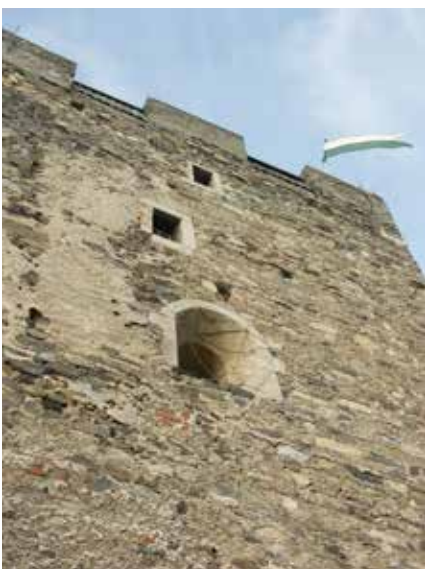
←
Abb. 84: Wohnturm Südwestfassade, Fensteröffnungen im 1926-29 wieder aufgemauerten Bereich (l.)

Die Steingewände und Steinlaibungen der Fenster an der Südwest- wie auch Südostseite des Turms gehören zur zwischen 1926 und 1929 erfolgten Wiederaufbauphase des Burgvereins.
