Spolien und Hausteine der **BURG GÖSTING**

Band 94

Spolien und Hausteine der Burg Gösting

Die kunsthistorische Auswertung der Spolien mit Vergleichsbeispielen und Datierungsvorschlägen bildet den ersten Teil. Danach wird versucht, einen kurzen Überblick über die noch im Mauerverband der Burgruine befindlichen Hausteine und Spolien zu geben. Im Katalogteil werden relevante Daten, sämtliche Oberflächengestaltungen und Bearbeitungsspuren der Spolien beschrieben. Den Abschluss bildet der Plan- und Bildteil, in dem alle Oberflächen chronologisch fotodokumentiert zu finden sind.

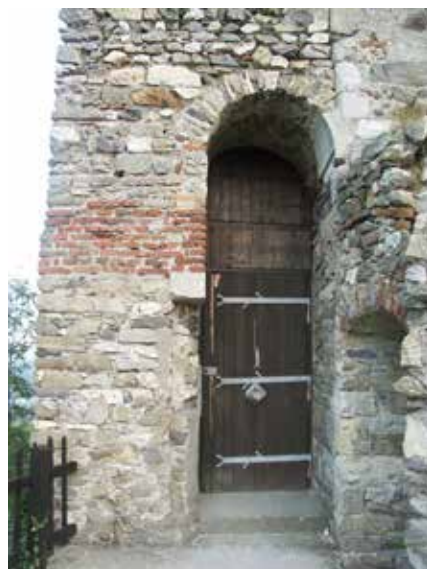
←
Abb. 85: Anbau an den Wohnturm im Nordosten, Zugang zu Wohnturm und Kapelle (r.)

Am nordöstlichen Anbau des Wohnturms, der heute den Zugang zum Turm und der oberen Kapelle bildet, befindet sich ein Haustein als Restecke der Türnische. In den darüber befindlichen Mauerteilen, die vom Burgverein rekonstruiert wurden, sind Bruchstücke von Spolien eingemauert worden. Eine Fensterrahmung an der Nordseite des Anbaus stammt ebenfalls aus der Wiederaufbauphase der 1920er-Jahre.

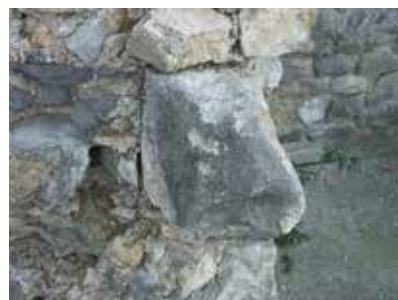
← **Abb. 87:** Großer Palas Süd- bzw. Hoffassade, Fensteröffnungen aus dem 16. Jh. mit Normalformat-Ziegel

An der hofseitigen Mauer des großen Palas haben sich bei den renaissancezeitlichen, mit Ziegel gemauerten Fensteröffnungen keine Haustein-Architekturteile erhalten. Wie jedoch hier nachgewiesen werden konnte, dürften die Spolien Kat.Nr. 19–23 zu diesen Öffnungen gehören.

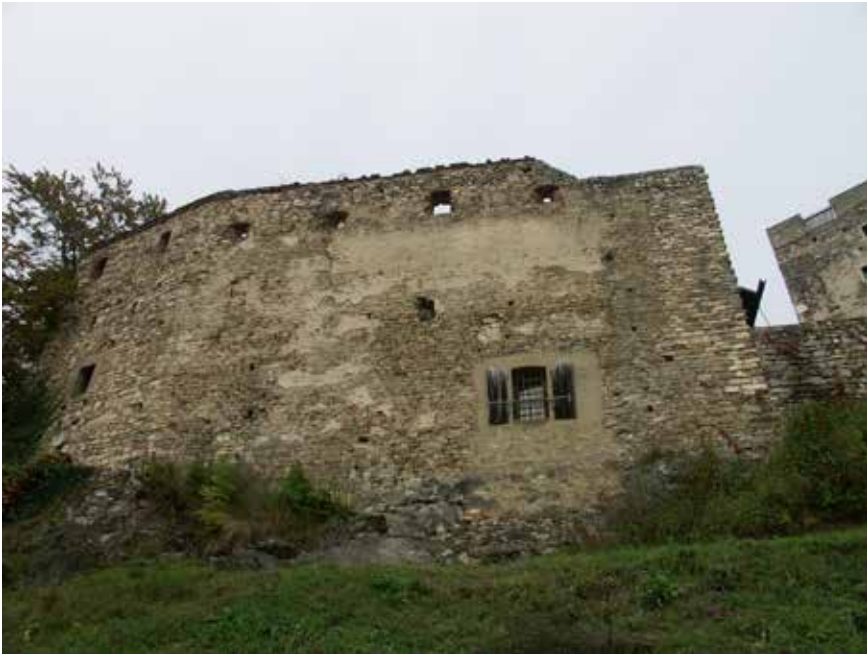
←
Abb. 89: Südliche Ringmauer der Kernburg, Handquadermauerwerk mit zwei primären Schlitzfenstern; auf Höhe des ehem. Wehrganges abwechselnd Schießscharten und Wurföffnungen aus dem 16. Jh.; im Erdgeschoß ein vom Burgverein wieder errichtetes Fenster

An der Außenseite der südlichen Ringmauer der Kernburg aus dem 12. Jahrhundert befinden sich zwei versetzte Schlitzfenster. Diese zeigen stark abgewitterte bzw. abgesplitterte Reste von Hausteinlaibungen mit hellem Leithakalksandstein. Das westlich an-

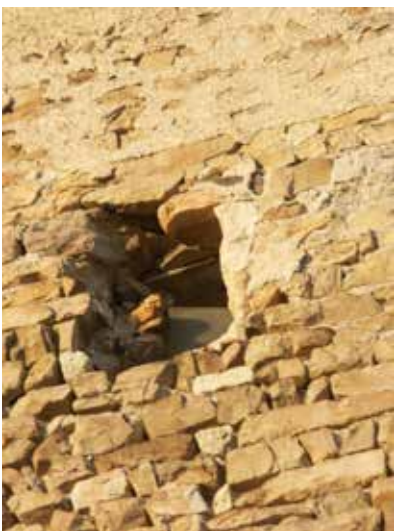
Abb. 90: Südliche Ringmauer der Kernburg, Detail oberes Schlitzfenster

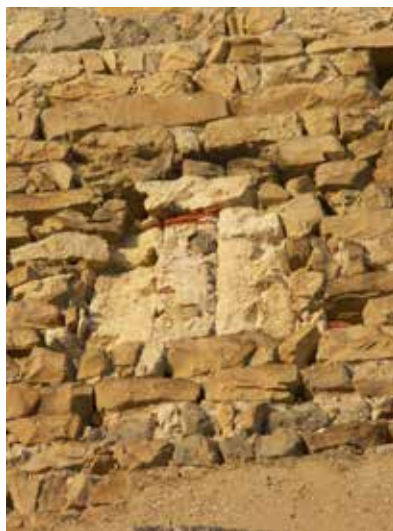
Abb. 91: Südliche Ringmauer der Kernburg, Detail unteres Schlitzfenster

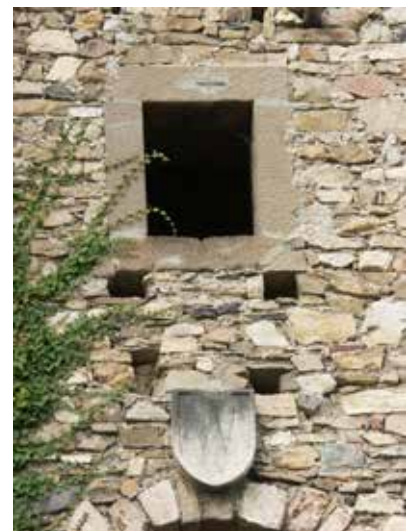
Abb. 92: Inneres Burgtor über dem Torbogen, vom Burgverein wieder errichtete Fensteröffnung mit darunter sitzendem Wappen der Familie Attems aus Kunststein

schließende innere Burgtor wurde zwischen 1932 und 1933 vom Burgverein wiederaufgebaut. Das dortige Kunststein-Wappen der Familie Attems, wie auch die Laibungssteine des darüber befindlichen Fensters stammen aus dieser Zeit. Diese Laibungen wurden in ihrer Oberfläche mit dem Spitz Eisen riefenförmig abgespitzt.

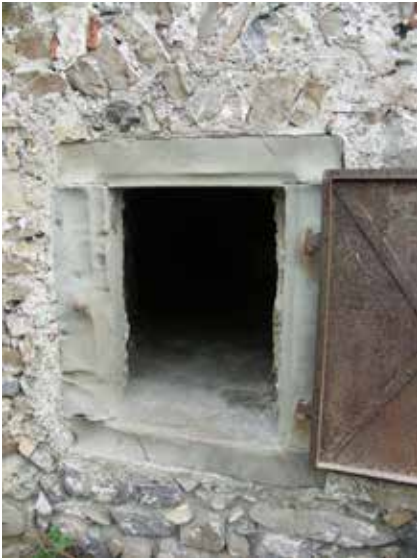
Abb. 93: Fünfeckturm Nordseite, Öffnung zu einem kleinen tonnengewölbten Raum

Der Fünfeckturm zeigt an seiner Nordostseite eine fensterartige, mit stark abgewittertem Sandstein ausgeführte Öffnung, die in einen kleinen tonnenüberwölbten Raum führt. Die davor befindliche Mauer des Vorwerks (Zwingermauer) beinhaltet in einer Zone, die vom Burgverein wieder aufgemauert wurde, mehrere Spolien.

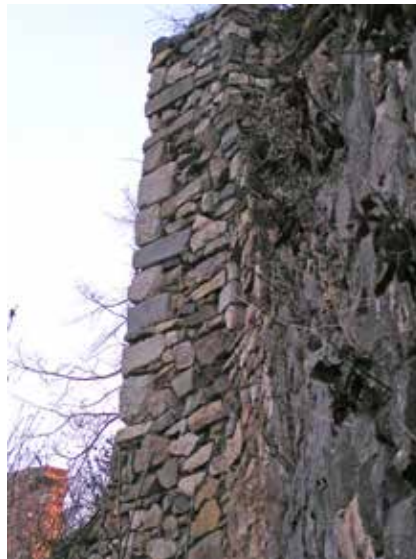
Abb. 94: Nördlich dem Fünfeckturm vorgelagertes Vorwerk, vom Burgverein mit Spolien errichtete Mauerecke

Wie einige vom Burgverein Gösting im 20. Jahrhundert rekonstruierte Bauteile zeigen, wurden derartige Spolien gerne wieder mit vermauert und aufgrund der entsprechenden Oberflächenbearbeitung z. B. als neue Ecksteine wiederverwendet (z. B. Abb. 94).

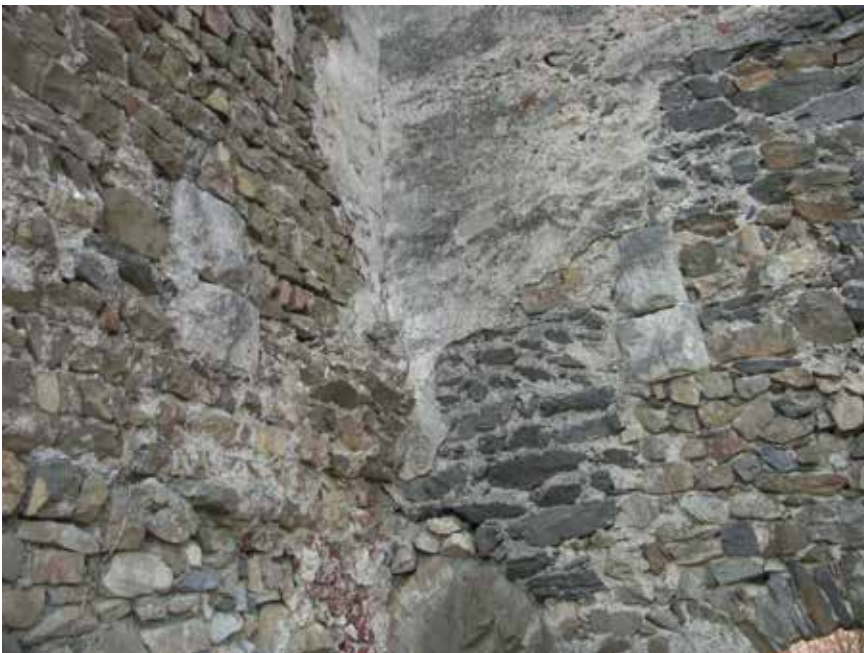
Abb. 95: Fünfeckturm Westseite mit anschließender Quermauer zum Knappenhaus, vier an der Oberfläche abgearbeitete Hausteine

rechteckig bearbeitete Hausteine aus hellem Leithakalksandstein. Deren über das Mauerhaupt hervorstehende Oberfläche ist grob abgearbeitet. Die Interpretation dieses Befundes lässt einen in dieser Mauerecke situierten, ehemaligen Mantelkamin vermuten, dessen abgeschlagene Kragsteinreste sich bis heute im Mauerwerk erhalten haben. Im oberen Bereich der Quermauer ist eine rechteckig bearbeitete Spolie mit Nut eingemauert.

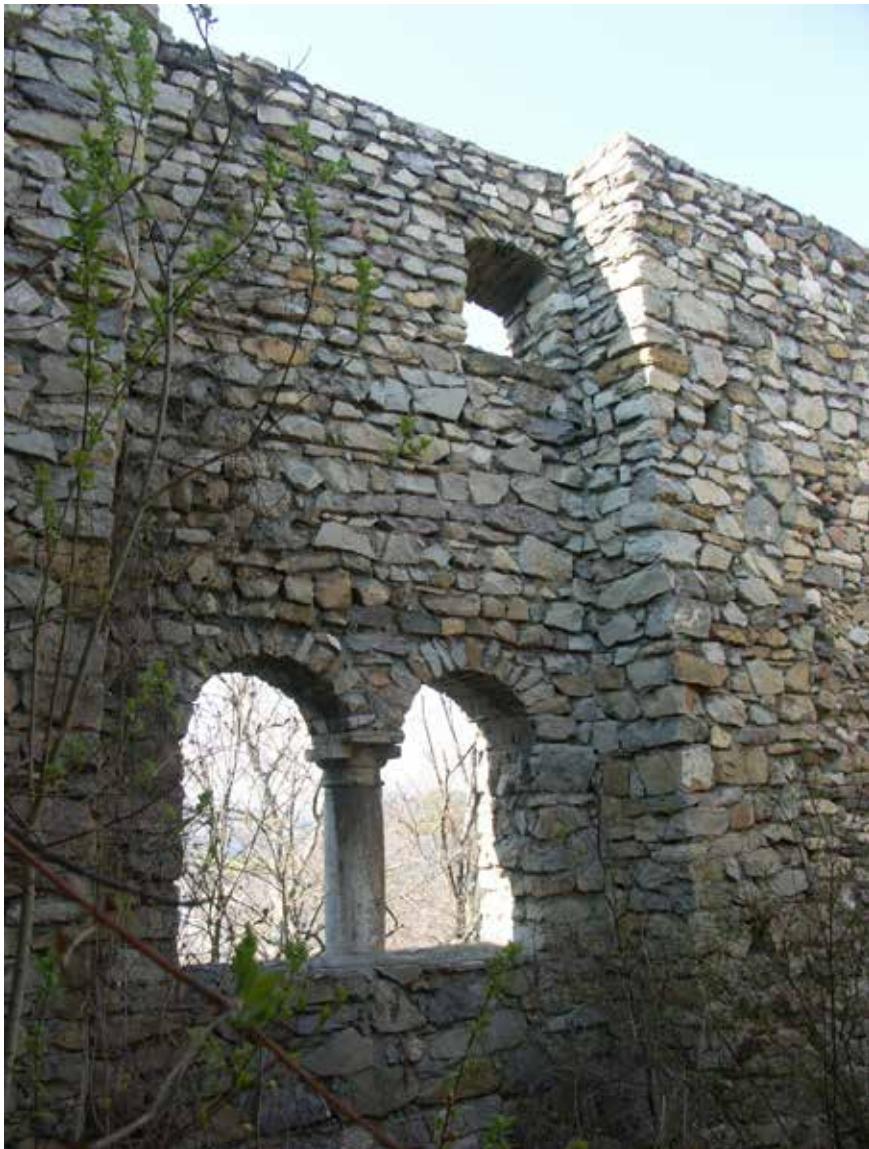
←
Abb. 96: Fünfeckturm Nordwestmauer innen, vom Burgverein wieder aufgemauerte Partie mit Doppelfenster und Säule vom abgebrochenen Haus Hauptplatz 14, Graz, Steiermark

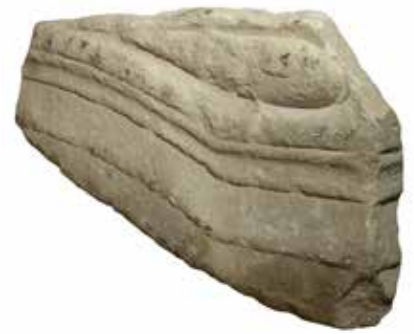
Primäre Position: Gebälkfragment gehörte zur rechten vorderen Ecke eines römischen Ädikulagrabmales; Sekundäre Position auf der Burg Gösting unbekannt.

Sonstiges: zusammengehörig mit Kat.Nr. 2.

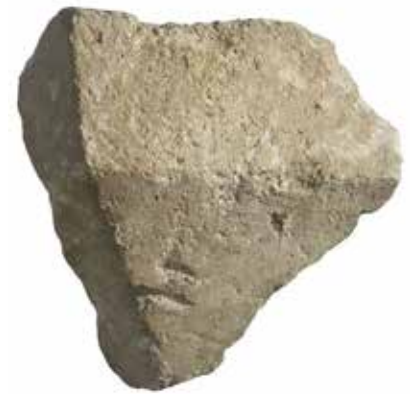
Beschreibung: Eck-Kämpferbruchstück leicht gekehlt, mit hohem Abakus; teilweise punktuell rot-bräunliche Verfärbungen von Eisenoxiden.

L: Fein gearbeitete Oberfläche mit Tüncheresten und punktuellen rötlichen Farbspuren (Spritzer) auf der weißen Tünche. **D:** Eben gearbeitete Oberfläche mit geringen Spuren einer steildiagonalen Abflächung; geritzte Linie normal zur Ansichtsfläche **U:** Abbruch.

Primäre Position: Am Triumphbogen der oberen Burgkapelle Gösting.

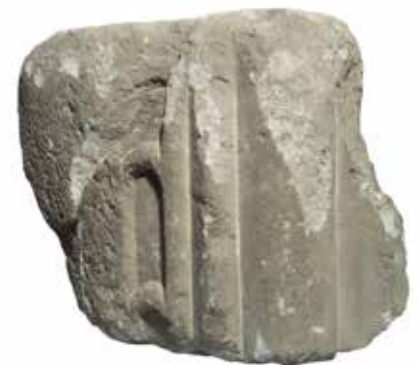
Katalognummer: 10

Beschreibung: Fast gänzlich erhaltener, profilierter Laibungsstein mit floraler Ornamentik; ein Drittel des Steins an der linken oberen Ecke gebrochen und durch den Burgverein wieder geklebt.

Oberflächen: A, R: An der Durchgangsseite Dreiviertelrundstab, der nach innen durch genaste Hohlkehle abgeschlossen wird, auf Ansichtsseite von einem Wulst begleitet; an Wulst schließt sich ein etwas schmalerer Steg an, der nach links hin rundbogige, spitz zulaufende Auswüchse in regelmäßigen Abständen aufweist; anschließend grobe Punktspitzung, Oberfläche leicht zur Seite hin gekrümmt, diese vermutlich ursprünglich dünn überputzt; sichtbare Architekturoberflächen zeigen eine feine, vertikale Überflächung; besonders bei Hinterschneidungen am Dreiviertelrundstab und an der genasten Hohlkehle sind trotz Überflächung waagrecht verlaufende Zahnspuren (5-6 Zähne) mit spitzen Zähnen (Typ 2) erkennbar, die aufgrund der teils runden Formen dem Zahneisen zuordenbar sind; steildiagonale, feine Kratzspuren an der genasten Hohlkehle weisen auf die Verwendung eines glatten Schabeisens oder Schleifsteins; entlang der Klebung größere Ausbrüche der oberen Steinhälfte. **H:** Grob geebnete Oberfläche; vereinzelt Vertiefungen durch grobes Abarbeiten mit Schlageisen; ockerfärbige Flecken (durch

Verschmutzung, Abwitterung?); Bruchstelle der zwei Teile deutlich erkennbar, mit zementhaltigem Material verklebt; Oberfläche teilweise mit Zementmilch bedeckt. **L:** Grob geebnete Oberfläche, vereinzelt Punktspitzungen; ockerfärbige Flecken (durch Verschmutzung, Abwitterung?); Bruchstelle der zwei Teile deutlich erkennbar; unterer Bereich stark bestoßen, Abbruch; Mörtelreste. **D:** Geebnete Oberfläche mit vereinzelt Abspitzungsspuren; breitere nutzförmige Vertiefungen, vermutlich durch grobes Abarbeiten mit Schlageisen; ockerfärbige Flecken (durch Verschmutzung, Abwitterung?); Bruchstelle der zwei Teile deutlich erkennbar; rechter Teil stark bestoßen, mit Mörtelresten. **U:** Gröber abgespitzte Oberfläche; breitere nutzförmige Vertiefungen vermutlich durch grobes Abarbeiten mit Schlageisen; ockerfärbige Flecken (durch Verschmutzung, Abwitterung?); partiell zementhaltiger Klebemörtel-Tropfen.

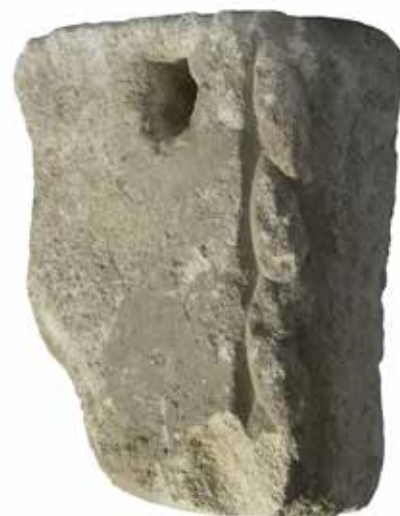
Beschreibung: Weitgehend erhaltener Laibungsstein mit an der Kante angebrachtem, rechtsdrehendem Tau; punktuell rot-bräunliche Verfärbungen von Eisenoxiden.

Oberflächen: **A:** Eben abgearbeitete Oberfläche mit teilweise erhaltenen, mindestens zwei weißen Tüncheschichten; Tau teilweise bestoßen; längsrechteckiges Loch 6 x 3,5 cm, Tiefe 10,5 cm; an Außenkanten teilweise abgebrochen. **H:** Grob abgearbeitete Oberfläche, außen teilweise Abbruchflächen. **R:** Eben abgearbeitete Oberfläche mit weitgehend erhaltener Tüncheschicht; Tau teilweise bestoßen; an den Außenkanten teilweise abgebrochen. **L:** Grob bearbeitete Oberfläche; fünf rillenartige Vertiefungen durch grobes Abspitzen, die oberste über die gesamte Breite verlaufend, mittig mit einem Kalkmörtelpropfen verfüllt; oben, unten größere Ausbrüche. **D:** Eben abgearbeitete Oberfläche mit über die gesamte Oberfläche verteilten Kalkmörtelresten; an den Außenkanten weitgehend bestoßen. **U:** Eben abgearbeitete Oberfläche, vereinzelt Abspitzungsspuren; links größerer Abbruch.

Sonstiges: Zusammengehörig mit Kat.Nr. 12 und 13.

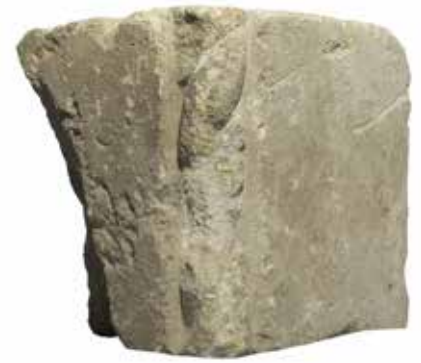
Katalognummer: 12

Beschreibung: Großteils erhaltener Laibungsstein mit an der Kante angebrachtem, linksdrehendem, stark beschädigtem Tau.

Oberflächen: **A:** Eben abgearbeitete Oberfläche mit mindestens zwei fast vollflächig erhaltenen Tüncheschichten, mittig rötliche Farbspur (Spritzer?); Tau großteils beschädigt; Kratzspuren. **H:** Mittig ebene gearbeitete Oberfläche mit vereinzelt, flachdiagonalen, kurzen zahnartige Spuren (Zahnfläche?); darüber hauchdünne Kalkmörtelreste; ehemaliger Türanschlag; linke wie rechte Seite großflächig abgebrochen. **R:** Links zu A hin 5 cm breiter, senkrecht abgeflachte Oberfläche; vereinzelt punktförmige und riefenförmige Vertiefungen vom groben Abspitzen; danach unregelmäßige Oberfläche. **L:** Eben abgearbeitete Oberfläche mit Tüncheschichten; Tau großteils beschädigt; mittig annähernd rechteckiges Loch 3 x 3,5 cm, Tiefe 7 cm, mit Kalkmörtelverfüllung; in dieser Zone größere Ausbruchstellen. **D:** Vereinzelt querdiagonale Spuren der Abflächung; rechts unten eine Zahnspur, breite Zähne (Typ 1); oben rechts zu Bruchstellen hin rund 1 cm breite Riefen von Schlageisen; Kalkmörtelreste. **U:** Querdiagonale, kurze, leicht bogenförmige Zahnspuren (Zahnfläche?); partielle Kalkmörtelreste.

Sonstiges: Zusammengehörig mit Kat.Nr. 11 und 13.

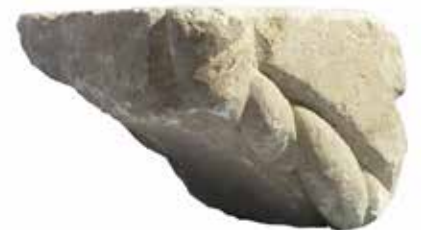
Katalognummer: 13

Oberflächen: **A:** Eben abgearbeitete Oberfläche mit Resten von mind. zwei Tüncheschichten und rötlichen Farbspuren; Abfasung leitet zu Tau über; Tau teilweise bestoßen. **H:** Eben abgearbeitete Oberfläche mit Tüncheresten; ehemaliger Türanschlag; unterer Teil weitgehend abgebrochen. **R:** Abbruch. **L:** Senkrechte Oberfläche, fein gearbeitet mit Tüncheschichten; Abfasung leitet zum Tau über; linker Teil großteils abgebrochen; Bleistiftbeschriftung „7“. **D:** Von links unten nach rechts oben querdiagonale Überflächung; darunter links unten punktuell, in Gegenrichtung querdiagonale kurze Zahnspuren, breite Zähne (Typ 1); an Rändern bestoßen. **U:** Fein gearbeitete konkav gekrümmte Fläche mit an der Sichtseite befindlichem, durch Abfasung abgesetzte Tau; min. zwei Tüncheschichten; unterer Bereich großflächig beschädigt.

Sonstiges: Zusammengehörig mit Kat.Nr. 11 und 12.

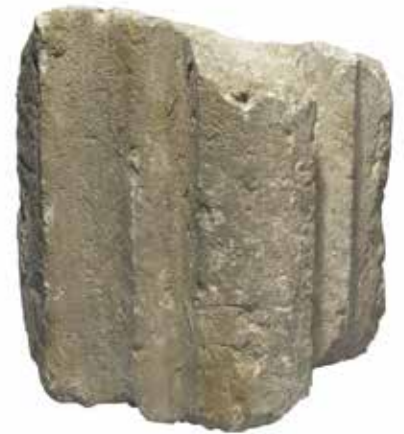
Katalognummer: 14

Oberflächen: **A:** Mittig sitzende, „abgefaste“ 5/8 Bandrippe (10 x 6 cm), deren dahinter liegende, nicht exakt plan bearbeitete Ebene links wie rechts in konkaven Kehlungen auf die Seitenteile übergeht; an rechter Abfasung flachdiagonale Randschlag oder Abflächung; an rechter Kehlung senkrechte Abflächung; Tünchereste; vereinzelt zementhaltige Mörtelspritzer. **H:** Links und rechts – hier nur noch spärlich erhalten – 3,5 cm vom Rand eingerückte, vertikaler Falz; sonst Abbruch. **R:** Kehlung mit vertikaler Abflächung; zwischen Kehlung und Falz der Hinterseite geebnete Oberfläche; Tünchereste; nach unten hin großteils Abbruch. **L:** An Bandrippenansatz unterer Bereich senkrechte Überflächung; oberer Bereich steildiagonaler Randschlag; an Kante der Kehlung steildiagonaler Randschlag, sonst senkrechte Abflächung; nach Kehlung geebnete Oberfläche mit kreuzförmiger Ritzung 3,5 x 3 cm, daneben Kalkmörtelreste; Flechtenbewuchs. **D:** Abbruch mit zementhaltigen Mörtelspritzern. **U:** Abbruch.

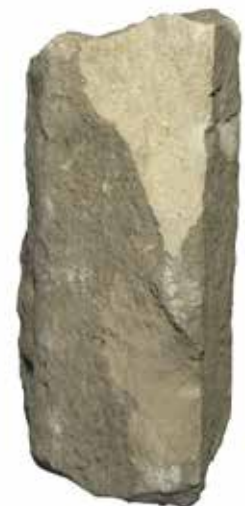
Katalognummer: 15

Oberflächen: **A:** 3 cm breite Nase nur im Mittelteil und in Resten im unteren Bereich erhalten; leicht konkav gekahlte, grobe (abgewitterte) Oberflächen; oberer Abbruch rezent, da fast unverschmutzt. **H:** Oberfläche mittig grob geebnet, bestoßen; an beiden Rändern rund 3 cm breite Fälze ansatzweise erhalten, rechter Falz kaum noch erkennbar. **R:** Kehlung mit vereinzelt Spuren der senkrechten Abflächung; rechter Bereich geebnet; punktförmige Vertiefungen (von Abspitzung oder Abwitterung?); stark abgewittert; etwa 3 x 3 cm messenden Vertiefung am rechten mittleren Rand (von Abwitterung?); Oberfläche bestoßen. **L:** Nach Kehlung Oberfläche stark abgewittert; vermehrt punktförmige Vertiefungen (von Abwitterung?); oben größerer Abbruch. **D:** Abbruch. **U:** Grobe, ebene Fläche mit unzähligen Vertiefungen (von Abwitterung?).

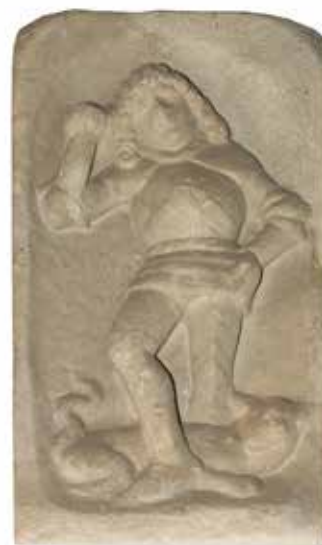
Katalognummer: 16

Primäre Position: Wahrscheinlich in oberer Burgkapelle, die ursprünglich dem hl. Georg geweiht war.

Sonstiges: Heute an der linken Langhauswand der oberen Burgkapelle befestigt.

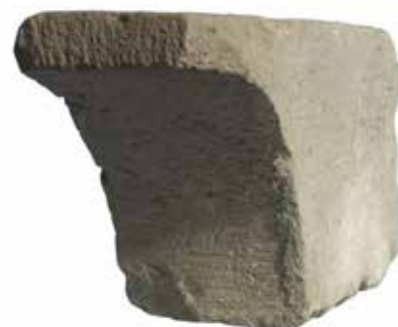
Katalognummer: 17

Oberflächen: **A:** Nase steildiagonale/senkrechte, gröbere Abflächung; Hohlkehle querdiagonale Abflächung; darunter in Gegenrichtung querdiagonale Spuren des Schlageisens; teilweise punktförmige Vertiefungen von Abspitzung; rechts zementhaltige Mörtelflecken; links unten kleinerer Ausbruch. **H:** Grobe Abarbeitung mit breiten Riefen von 3 cm breitem Schlageisen; geringe Kalkmörtelreste und Zementspritzer. **R:** Grobe, waagrechte Abflächung, darunter vereinzelt Punktspitzungen; Kalkmörtelreste; Kanten bestoßen; (Bleistiftstrich von diesem Aufmaß stammend). **L:** Steildiagonale Überflächung; im hinteren Bereich grobe, regellose Abarbeitung mit breiten Riefen von 3 cm breitem Schlageisen; vereinzelt Punktspitzungen; Kalkmörtelreste; teils bestoßen und unten Abbruch. **D:** Grobe, querdiagonale (~40°) Abflächung; vereinzelt Reste der Punktspitzungen; Kanten bestoßen. **U:** Am unteren Lager zur Hohlkehle hin grobe, steildiagonale Abarbeitung mit breiten Riefen von 3 cm breitem Schlageisen; Kalkmörtelreste.

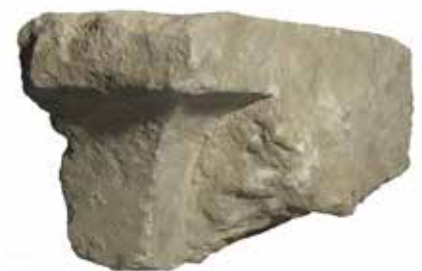
Beschreibung: Stark gekehltes Sohlbank-Eckstück.

Oberflächen: **A:** Fein bearbeitete Kehlung mit waagrechten, feinen Riefen durch Schleif-/Schabwerkzeug; abgewitterte Deckplatte; das Profil setzt sich ums Eck bis auf die Nullfläche fort; Nullfläche grob abgespitzt; geringe dünn-schichtige Kalkmörtelreste auf Kehlungsansatz. **H:** Grob abgearbeitete Oberfläche mit Spuren eines 3 cm breiten Schlageisens. **R:** Fein gearbeitete Kehlung mit waagrechten, feinen Riefen durch Schleif-/Schabwerkzeug; Deckplatte fein bearbeiteter, 2 cm hinter die Nullfläche (ehem. Maueroberfläche) geführt; dann regellose, grobe Abspitzung mit kurzen Riefen; an unterem Ende der Kehlung Bleistiftbeschriftung, vermutlich Ziffer „5“ (?). **L:** Geebnete Oberfläche durch regellose, kurze Zahnspuren mit 15 spitzen Zähnen (Typ 2), daher 5 cm breiten Zahneisen; vereinzelt Punktspitzungen; Kanten bestoßen. **D:** Geebnete Oberfläche

durch regellose, kurze Zahnsuren mit min. 10 spitzen Zähnen (Typ 2), daher Zahneisen; vereinzelt Punktspitzungen; Kalkmörtelreste; Ecken bestoßen; über Maueroberfläche vorkragendes Sohlbankstück (unteres Viertel) abgewittert. **U:** Unteres Lager grob abgearbeitete Oberfläche mit 3 cm breiten Vertiefungen durch Schlag eisens; zwei 0,5 cm breite, nutförmige Riefen durch schmales, 0,5 cm breites Beizeisen.

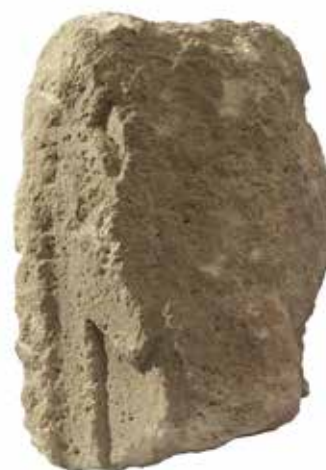
Beschreibung: Linkes Bruchstück eines horizontalen Fensterlaibungssteins.

Oberflächen: **A:** Ums Eck geführtes Profil, von außen: 2,5 cm (3 cm horizontal) breites Band, 3,5 cm (3 cm horizontal) breite Kehlung; 8 cm (horizontal 9 cm) breite Rücklage, innenseitige Kehlung 3 cm, inneres Band 3 cm; Oberfläche fein bearbeitet, mit waagrechten bzw. senkrechten, feinen Riefen durch Schleif-/Schabwerkzeug; vereinzelt Punktspitzungen; vor allem äußeres und inneres Band bestoßen. **H, D:** Steildiagonale, gerade Zahnspuren mit 6 breiten Zähnen (Typ 1) von gezahntem Peckhammer (Zahndecksel); zu A hin teils querdiagonaler Randschlag mit Schlageisen; dort bestoßen, mit rezenten Schleifspuren. **R:** Abbruch; **L:** Randschlag von 3 cm Breite definiert den Vorsprung der Fensterlaibung über die Nullfläche der einstigen Maueroberfläche, Randschlag grobe steildiagonale Abflächung, Spuren der groben Abspitzung; auf Buckel punktuelle Spur von Zahnwerkzeug. **U:** Steil- bzw. querdiagonale, gerade Zahnspuren mit 6 breiten Zähnen (Typ 1) von gezahntem Peckhammer (Zahndecksel); senkrechte Risslinie als Grenze zwischen unterem Auflagerbereich und sichtbaren Untersicht der Fensterlaibung; waagrechte Risslinie als Hilfslinie in Höhe der Rücklage des Profils; Auflagerbereich feiner gearbeitet; unten teilweise Ausbrüche und bestoßen; zementhaltige Mörtelspritzer.

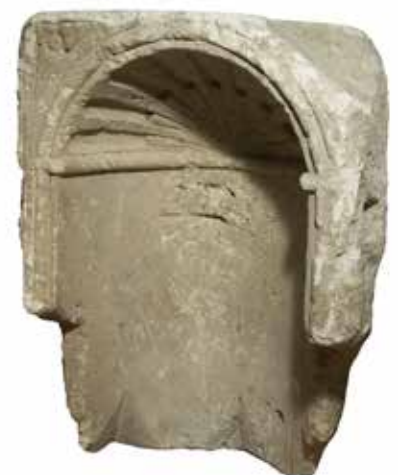
Beschreibung: Fast gänzlich erhaltene, halbrunde Wandnische mit Muschel-Kalotte und Dreiblatt.

Oberflächen: A: Das Archivoltenprofil besteht aus einem Band und einem darauf folgenden Halbrundstab, der über einen Rücksprung zur Nische einleitet; in der linken Spandrilie ist ein einfach gestaltetes Dreiblatt erhalten, das vom Band umrahmt wird; die Kämpferzone wird durch einen horizontalen, über die ganze Tiefe der Nische laufenden Halbrundstab gebildet; die Muschel der Kalotte ist als Tiefenrelief ausgearbeitet; im untersten Bereich der Nischenrundung zwei dreiecksförmige Einschnitte; fein bearbeitete Ober-

flächen, vor allem im rechten Teil der Wandnische senkrechte, langgezogene, feine Riefen durch Schleif-/Schabwerkzeug; Nullfläche (ehem. Maueroberfläche) teilweise bestoßen, im unteren Drittel größere Ausbrüche; im Scheitel der Nische knapp unter der Kämpferzone bogenförmige Kratzer, Löcher und Riefen; im unteren Drittel der Nische rezente, graue Farbspritzer. **H:** Grob abgeflächte Oberfläche mit breiter Glattfläche; teilweise bestoßen mit rezenten Schleifspuren. **R:** Unregelmäßige Oberfläche, fast unbearbeitet; vereinzelt Bearbeitungsspuren in Form von kurzen Riefen (Spitzeisen?). **L:** Grob abgespitzt mit Riefen und seltener Punktspitzung; rezente Kratzer und Bestoßungen. **D:** Ersten 14 cm mit Zahnwerkzeug geebnet, kurze steildiagonale Zahnspuren, 8 breite Zähne (Typ 1), daher Zahnfläche; zu rechten Seite hin abgeschrägt, abgeflächte Oberfläche für fehlenden Werkstein mit Dreiblatt; hintere Hälfte grob mit Schlageisen bearbeitet, davon punktförmige und steildiagonale Riefen; im vorderen Bereich zu A hin abgewittert; Mörtelspritzer. **U:** Geebnete Oberfläche, die hinteren 5,5 cm grob gearbeitet, weiter vorne feiner bearbeitet; viele rezente Kratzspuren, die jüngsten vom Transport.

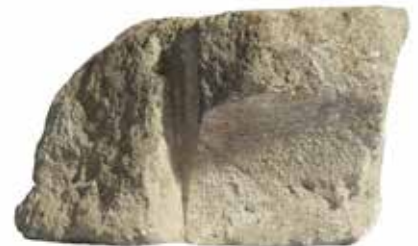
Oberflächen: **A:** In Resten erkennbare Spindel, konkave Distanzkerbe zwischen dieser und Stufenrest; Stufenansatz mit konkaver Unterschneidung; Unterschneidung zur Distanzkerbe fein gearbeiteter Randschlag; sonst Unterschneidung mit senkrechten Zahnspuren mit spitzen Zähnen (Typ 2), Zahneisen; weiße Tünchereste vor allem in Distanzkerbe, teilweise rötlich und grau verfärbt (von Brand? oder Verschmutzung?); Stirn des Treppenansatzes großteils bestoßen; Flechtenbewuchs. **H:** Treppenuntersicht konvex ansteigend; geebnete Oberfläche durch regellose, kurze, teils wellige Zahnspuren mit min. 7 spitzen Zähnen (Typ 2), daher Zahneisen; spärliche Tünchereste. **R:** Abbruch der Stufe. **L:** Abbruch der Spindel; Distanzkerbe feine senkrechte Abflächung. **D:** Geebnete Oberfläche durch regellose, kurze, teils wellige Zahnspuren mit ~7 spitzen Zähnen (Typ 2), daher Zahneisen; im Trittbereich Kalk-Tünchereste, Ansatz der nächsten Spindel durch verronnene Tünche ablesbar. **U:** Querdiagonale, kurze, Zahnspuren mit min. 7 spitzen Zähnen (Typ 2), Zahneisen; im Spindelbereich großteils ausgebrochen.

Primäre Position: Aufgrund des Plans Abb. 71 Teil der im Südwesteck der unteren Burgkapelle befindlichen, heute verschwundenen Spindeltreppe.

Eine Skizze (Abb. 71) der Burgkapelle aus der Feder des damaligen Landeskonservators Msgr. Johann Graus, datiert mit 18. April 1888, ermöglicht die Zuordnung der Spolien zur unteren Burgkapelle. An der Südwestecke führte diese Spindel-treppe auf eine Empore. Von dieser Empore haben sich nur noch die Gewölbeansätze mit Normalformatziegel im Mauerwerk der unteren Kapelle erhalten.

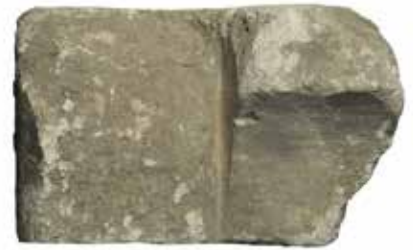
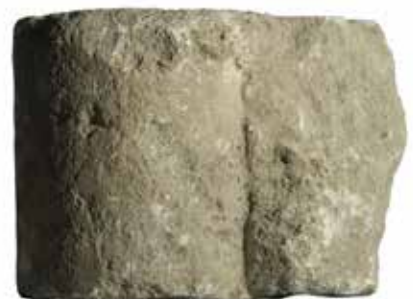
Beschreibung: Kleiner Rest eines Spindeltreppenstücks mit erhaltener Spindel und spärlichem Ansatz der Stufe.

Oberflächen: **A:** Zur Gänze erhaltene Spindel (Ø 14 cm) mit spärlichem Ansatz der Stufe; auf Spindel erhaltene Tüncheschicht. **H:** Treppenuntersicht Übergang von senkrechter Spindel in konvexe Untersicht gut erhalten; ab konvexer Untersicht regellose, kurze, teils wellige Zahnspuren mit min. 6 spitzen Zähnen (Typ 2), daher Zahneisen; punktuelle Tünchereste im Bereich der Spindel. **R:** Abbruch der Stufe mit Flechtenbewuchs. **L:** Spärliche Zahnspuren erkennbar; Spindeloberfläche mit zwei Tüncheschichten; rote Farbspuren (Verschmutzung von Ziegelmehl?); vereinzelt bestoßen.

D: Geebnete Oberfläche, spärliche Zahnspuren erkennbar; Vertiefung im Spindelzentrum; Kalkmörtelreste; abgewittert. **U:** Geebnete Oberfläche mit wenigen, regellosen, kurze, Zahnspuren mit 6 spitzen Zähnen (Typ 2), Zahneisen; kleine Körnung im Spindelmittelpunkt; etwa 5mm dicke Mörtelfläche mit Negativ von nächstem Spindelstein.

Primäre Position: Aufgrund des Plans Abb. 71 Teil der im Südwesteck der unteren Burgkapelle befindlichen, heute verschwundenen Spindeltreppe.

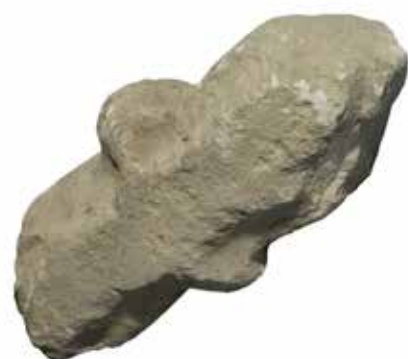
Katalognummer: 29

Beschreibung: Abgewittertes Teilstück, das mit drei weiteren, baugleichen Grundelementen unter 45° gesetzt eine Vierblattöffnung als eine Einheit ausbildet; drei aneinander gesetzte Einheiten bilden jeweils die Füllung zwischen zwei Pfeilern der Balustrade (siehe dazu Abb. 74).

Oberflächen: **A:** Fein geebnetes Stab, der als Übergang zur Innen- wie Außenfläche eine Kehlung ausbildet; mittig oben wie unten Ansatz eines kreuzförmigen, abgebrochenen Elements; abgewittert. **H:** Baugleich mit Vorderseite; teils größere Beschädigungen; Flächten. **R:** Grob gearbeitet mit Nase als Stoß zwischen den Grundelementen; oberer Teil bestoßen. **L:** Anschlussflächen stark bestoßen. **D, U:** Zwischen Kehlungen fein geebnet mit mittig abgebrochenem, kreuzförmigem Element; Flächten.

Primäre Position: Teil der originalen Dombalustrade des Grazer Doms, dat. laut Inschrift 1831.

Eine Besonderheit stellt die dokumentierte Spolie Kat.Nr. 29 dar. Diese stammt von der 1831 (lt. Inschrift) errichteten, neogotischen Dombalustrade in Graz (Abb. 74). Als diese 1981 von der Steinmetzfirma Mörz erneuert wurde, veranlasste der damalige Obmann Guseck-Glankirchen, dass mehrere Stücke der Balustrade und einige Stufen auf die Ruine Gösting gebracht wurden.⁴⁷ Neben der im Depot des Burgvereins befindlichen Spolie sind noch weitere Bruchstücke der Balustrade auf der Burg in der Nähe des Torzingers gelagert.

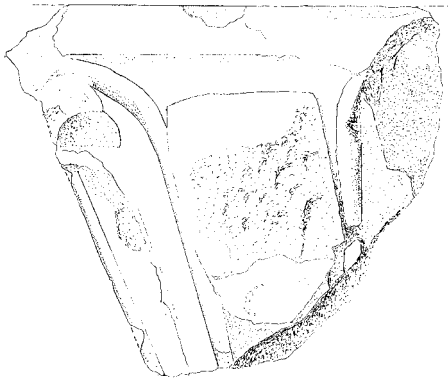
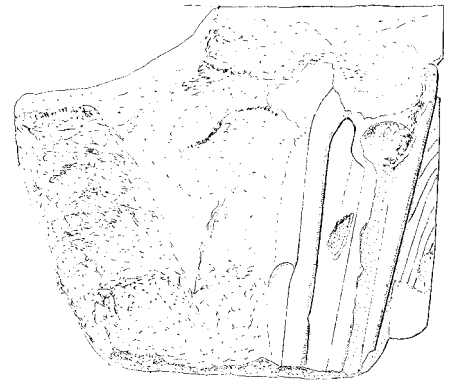
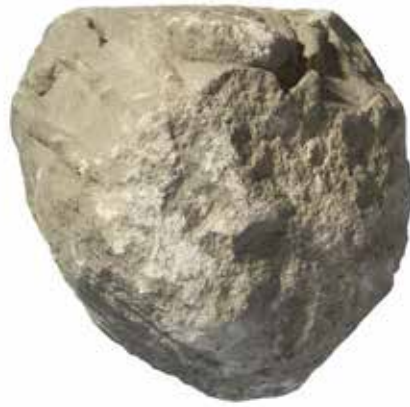
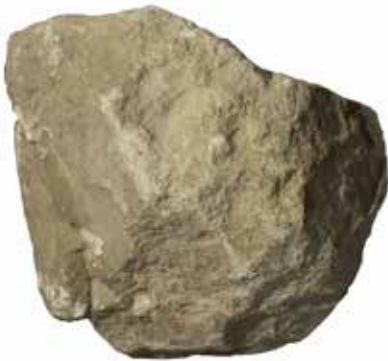
03 Kelchblockkapitell

Vorderansicht A

li. Seitenansicht L

Unteransicht U

re. Seitenansicht R

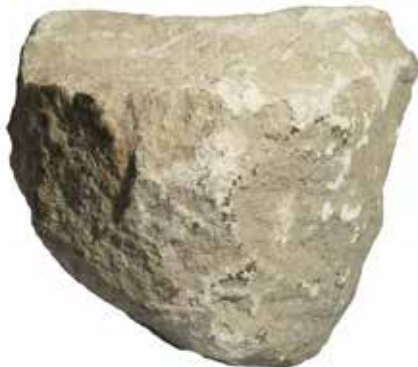
Hinteransicht H

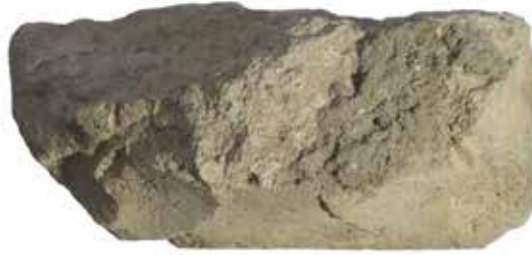
Unteransicht U

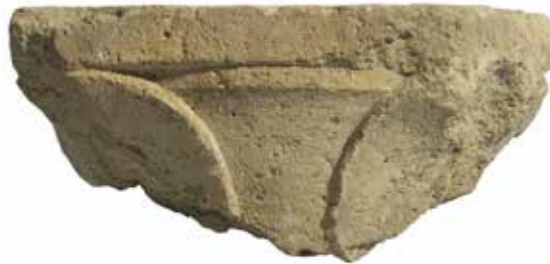
Vorderansicht A

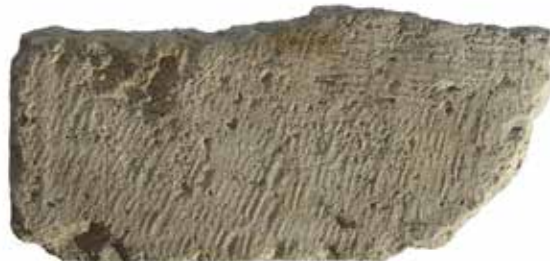
Draufsicht D

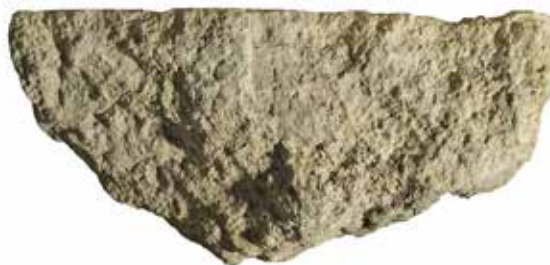
Hinteransicht H

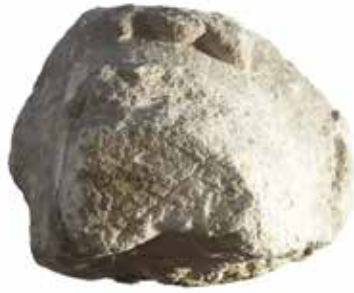
Unteransicht U

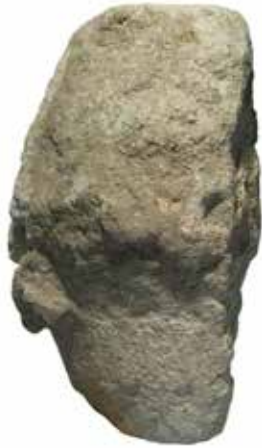
re. Seitenansicht R

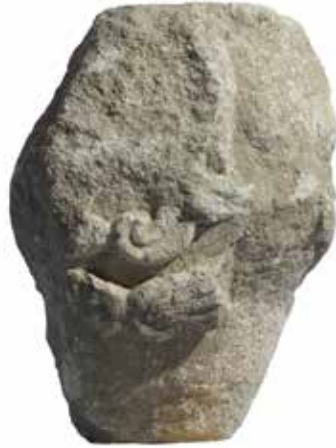
Vorderansicht A

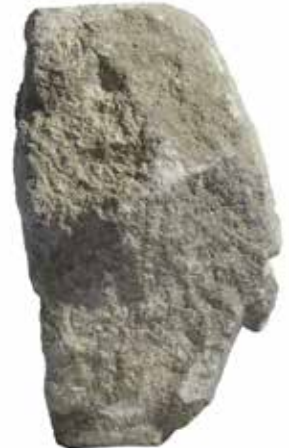
li. Seitenansicht L

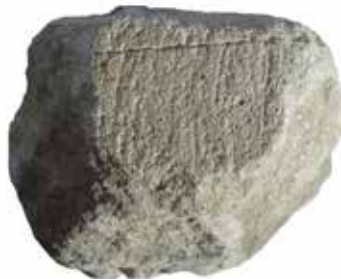
Draufsicht D

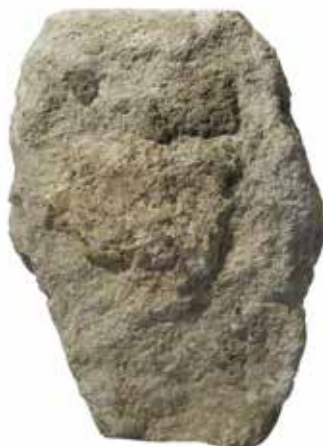
Hinteransicht H

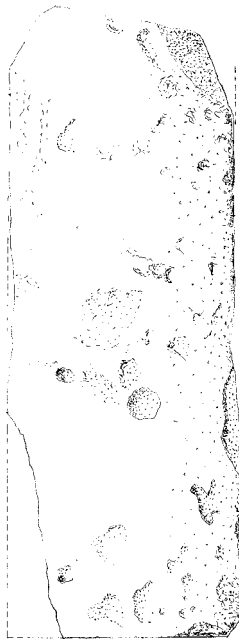
li. Seitenansicht L

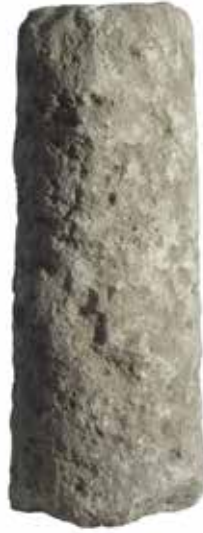
Vorderansicht A

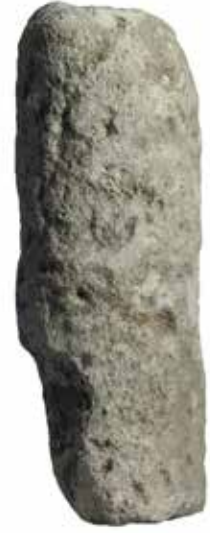
li. Seitenansicht L

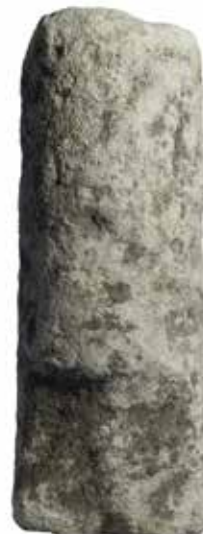
Hinteransicht H

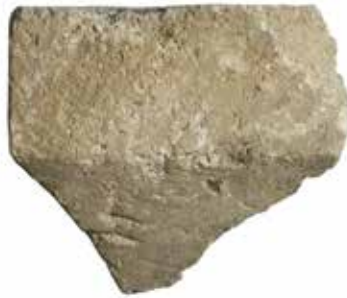
Vorderansicht A

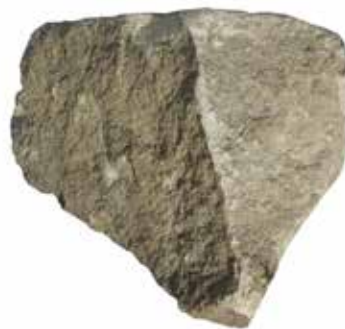
Hinteransicht H

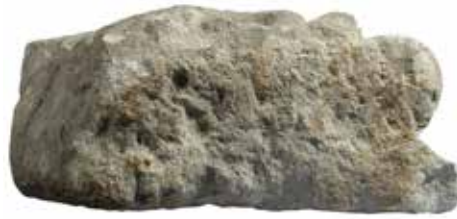
Unteransicht U

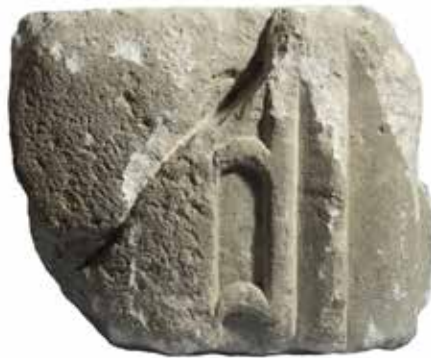
Vorderansicht A

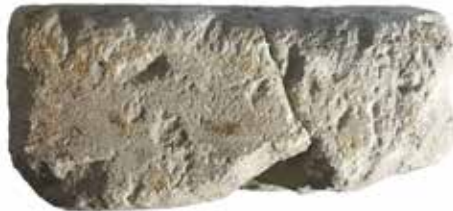
Draufsicht D

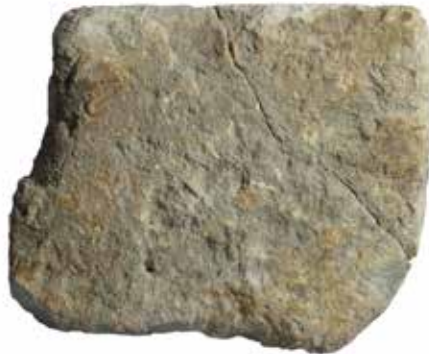
Hinteransicht H

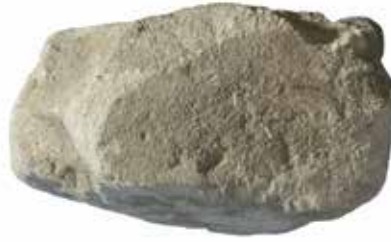
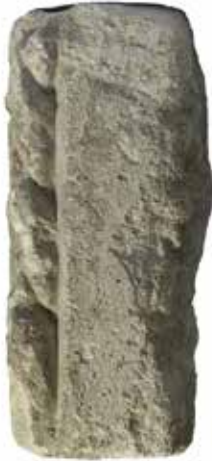
**11 Laibungsstein
mit gedrehtem Tau
M 1:5**

re. Seitenansicht R

Vorderansicht A

Horizontalschnitt

Unteransicht U

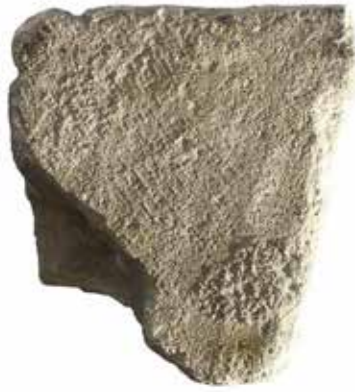
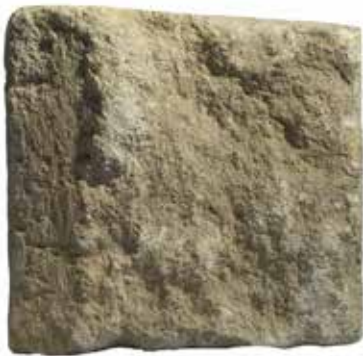
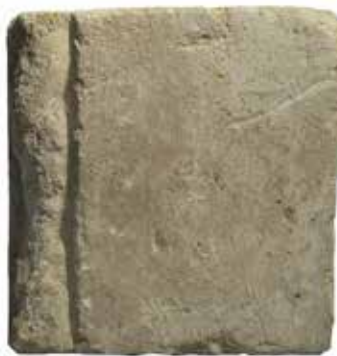
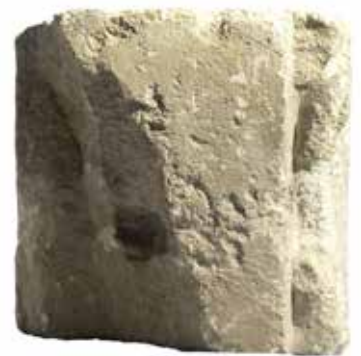
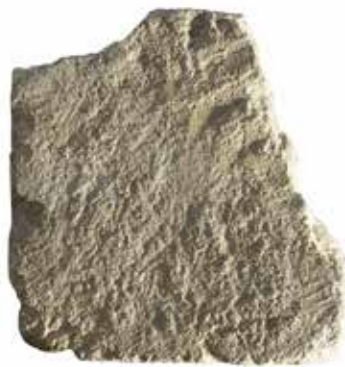
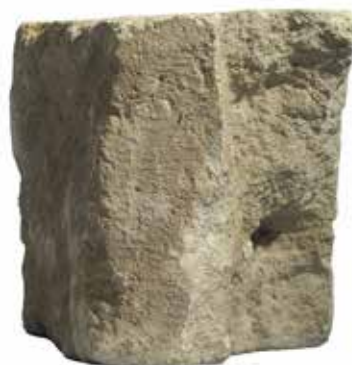
**13 Kragstein
mit gedrehtem Tau**
M 1:5

Unteransicht U

re. Seitenansicht R

Vorderansicht A

li. Seitenansicht L

Draufsicht D

Hinteransicht H

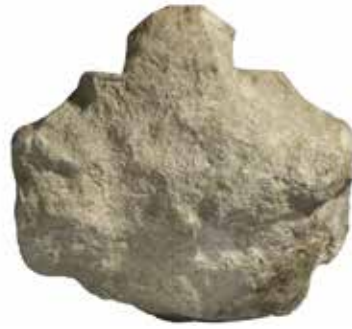
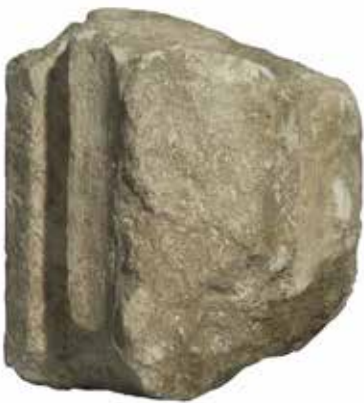
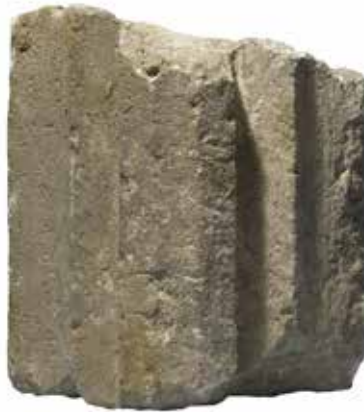
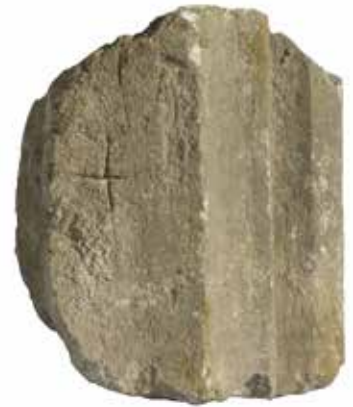
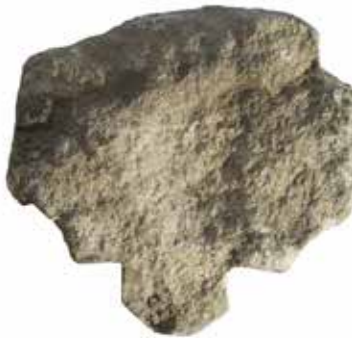
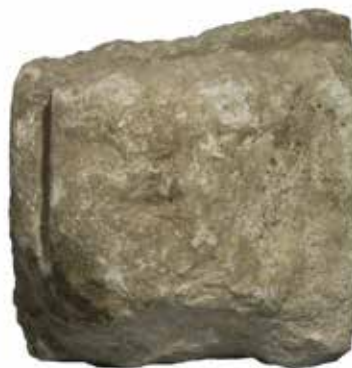
15 Kehlstab-Rippe
M 1:5

Unteransicht U

re. Seitenansicht R

Vorderansicht A

li. Seitenansicht L

Draufsicht D

Hinteransicht H

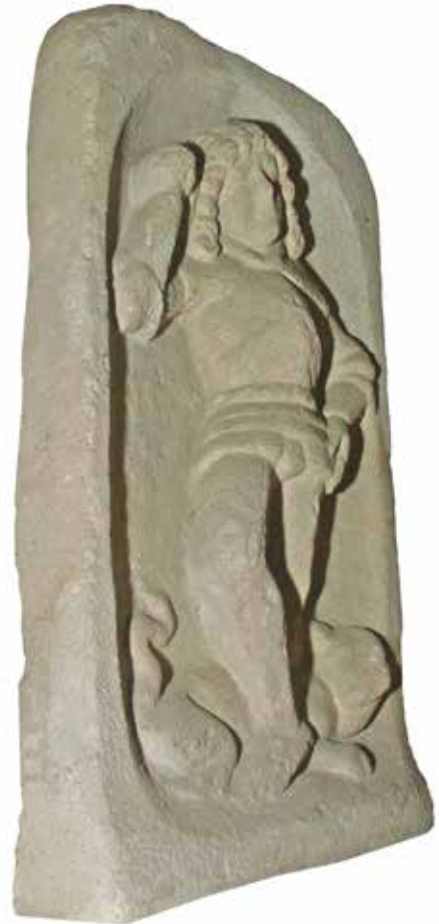
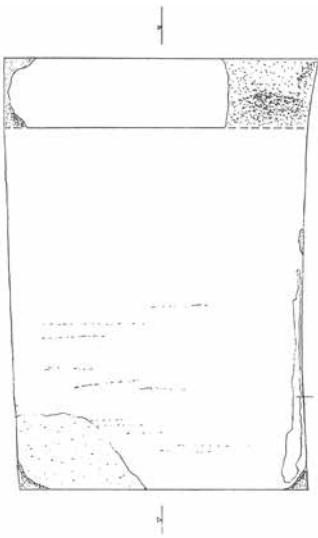
17 Gekehlter Kragstein
M 1:5

li. Schrägansicht L

Vorderansicht A

Vertikalschnitt

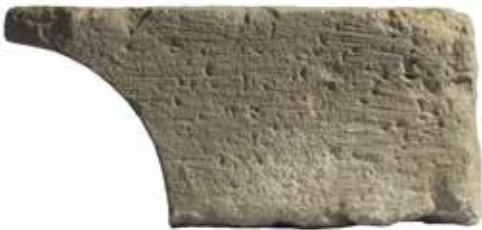
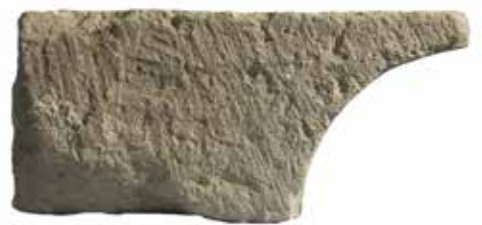
18 Gesimsteil
M 1:5

re. Seitenansicht R

li. Seitenansicht L

Beschreibung: Rechtes Bruchstück einer Horizontalverdachung (Karniesgesims) einer Fenster- oder Türöffnung.

Oberflächen: A: Von unten beginnend: Kehlung, Band, Karnies; rechts ums Eck auf die Nullfläche (ehem. Maueroberfläche) geführt; fein gearbeitet; die äußerste obere Ausladung und Ecke stark beschlagen; rezente zementhaltige Mörtelspritzer auf Abbruchfläche.

H: Grob abgespitzte Oberfläche und breite nutförmige Riefen von Schlageisen. **R:** Ums Eck geführtes Profil des Gesimses mit fein bearbeiteter Oberfläche; Bereich des einst im Mauerwerk sitzenden Teils: gröber bearbeitete, flachdiagonale ($\sim 10^\circ$) gerade Zahnspuren mit 6 breiten Zähnen (Typ 1) von gezahntem Peckhammer (Zahn-dechsel); an Ecke des Karniesgesimses teils größere Abbrüche; Ausladung abgewittert. **L:** Abbruch. **D:** Die vorderen 18 cm zu A hin steildigonale ($\sim 75^\circ$), vereinzelt wellige Zahnspuren mit ~ 6 spitzen Zähnen (Typ 2) vom Zahneisen; dahinter grobe, querdigonale ($\sim 60^\circ$) Riefen von $\sim 1,3$ cm breitem Schlageisen; vereinzelt Punktspitzungen. **U:** Entlang des profilierten Gesimses 2,5 cm breiter, fein gearbeiteter, ums Eck geführter Randschlag; dort zur Restfläche zwei Nagelrisse als Hilfslinien; Lagerfläche (des einst vermauerten Teils) steildigonale bis querdigonale ($30-60^\circ$), vereinzelt wellige Zahnspuren mit 6 spitzen Zähnen (Typ 2) vom Zahneisen; der Vorsprung (der mit Zahneisen bearbeiteten Fläche) von 6 cm über die Nullfläche der einstigen Maueroberfläche hinaus, definiert die Vorkragung des einstigen, unterhalb der Verdachung sitzenden, nächsten Hausteins; Tünchereste auf Randschlag.

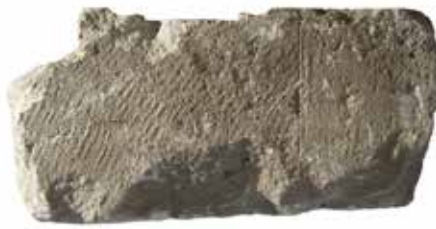
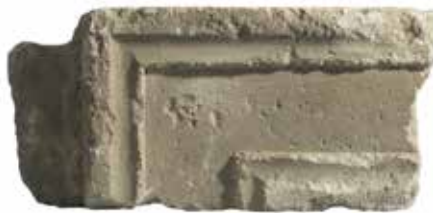
22 Rechtes
Fensterlaibungsfragment
M 1:5

Oberflächen: **A:** Ums Eck geführtes Profil, von außen: 2,5 cm breites Band, 3,5 cm (3 cm horizontal) breite Kehlung; 9 cm breite Rücklage, innenseitige Kehlung 3 cm, inneres Band 2,5 cm; Oberfläche fein bearbeitet, spärliche waagrechte, feine Riefen durch Schleif-/Schabwerkzeug; vor allem äußeres Band bestoßen, inneres kaum mehr erhalten; abgewittert. **H:** Steildiagonale, gerade Zahnspuren mit 6 breiten Zähnen (Typ 1) von gezahntem Peckhammer (Zahndecksel); unten größerer Ausbruch, teilweise bestoßen. **R:** Randschlag von 5 cm Breite definiert den Vorsprung der Fensterlaibung über die Nullfläche der einstigen Maueroberfläche; mittig 16 cm tiefe und 4 cm breite, nutförmige Vertiefung. **L:** Abbruch. **D:** Steildiagonale, gerade Zahnspuren mit ~6 breiten Zähnen (Typ 1) von gezahntem Peckhammer (Zahndecksel). **U:** ebene Oberfläche, an Grenze zwischen Untersicht und unterer Lagerfuge zum vertikalen Laibungsstein ein 2,5 cm langes Fragment einer Risslinie erhalten; abgewittert.

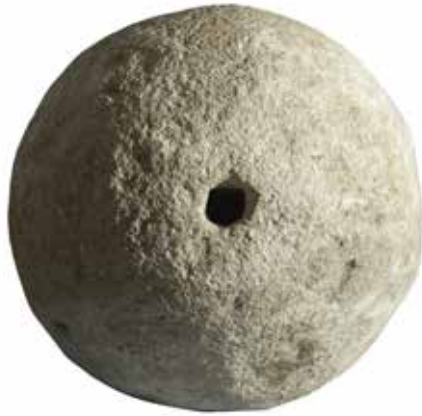
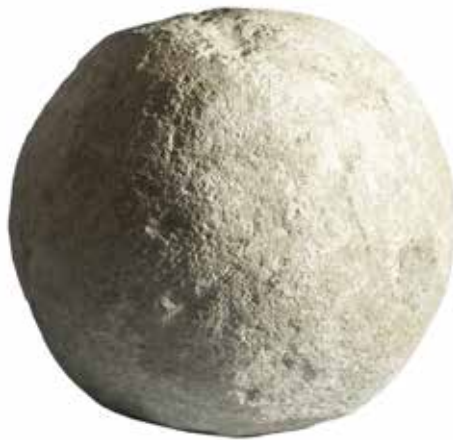
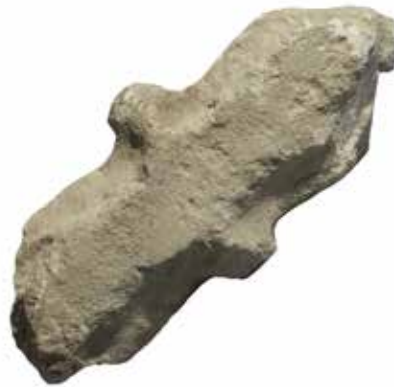
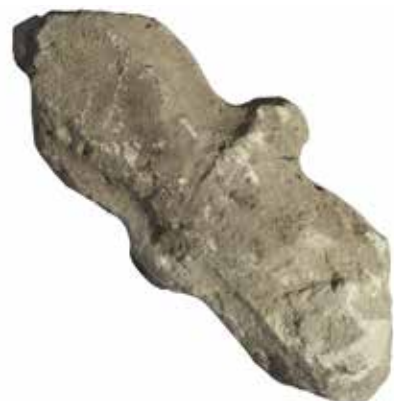
Vertikalschnitt

Unteransicht U

Zuletzt ist es möglich, die drei Bruchstücke von Spindelsteinen (Kat.Nr. 25–27) jener heute gänzlich abgekommenen Spindeltreppe zuzuordnen, die in der unteren Burgkapelle auf eine überwölbte Empore führte.

Historische Kalkmörtelreste sind teilweise bis heute an den Lagerfugen einiger Spolien (z. B. Kat.Nr. 27 U) erhalten und dokumentieren, dass manche Hausteine nicht durch natürlichen Verfall, sondern durch gewaltsames Auseinanderbrechen ihrem ursprünglichen Standort entrissen wurden.
